*Denumirea obiectivului de investitie:*  
"SERVICII PROIECTARE PENTRU OBIECTIV DE INVESTITII:  
CRESTERA EFICIENTEI ENERGETICE A BLOCURILOR DIN MUNICIPIUL CRAIOVA"

**EXPERTIZA TEHNICA NR. 29 / 02.2023**  
**Str. George Enescu, nr. 45, Bl. A3, Craiova**

## RAPORT DE EVALUARE SEISMICA

**RELEVU FOTOGRAFIC NR. 29 / 02.2023**  
**Str. George Enescu, nr. 45, Bl. A3, Craiova**

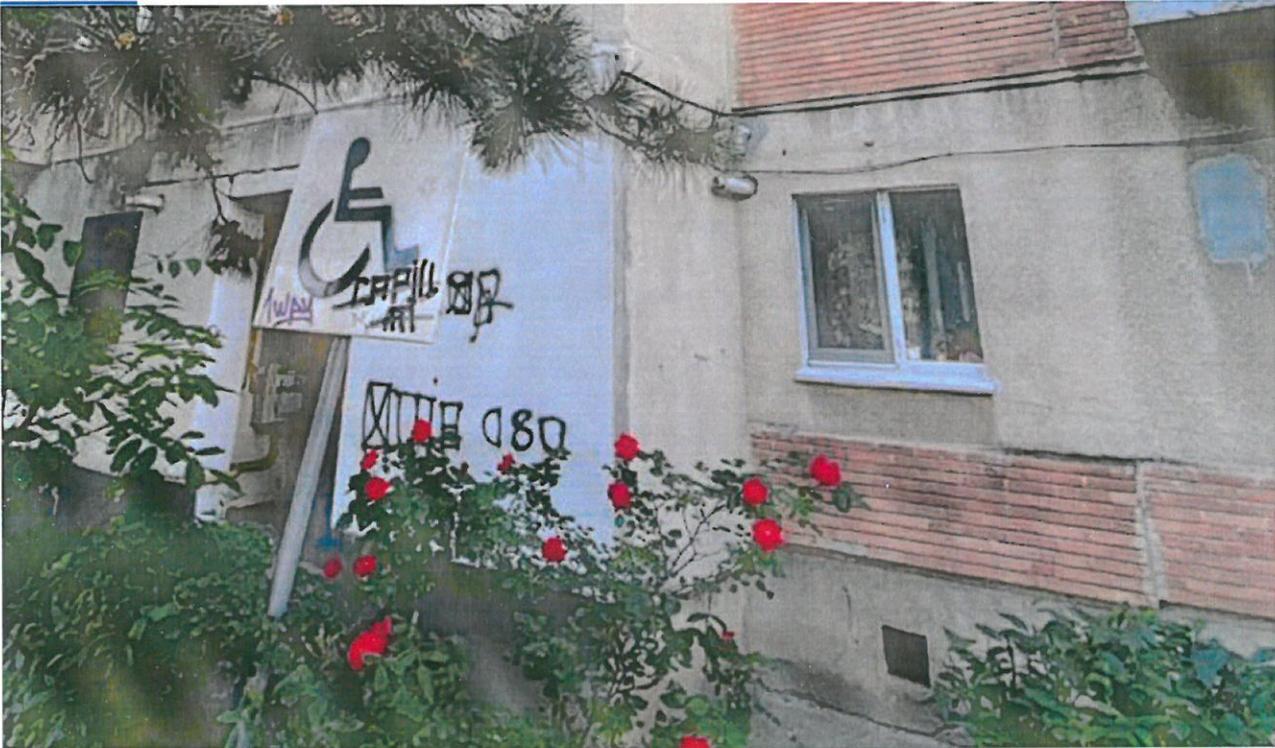
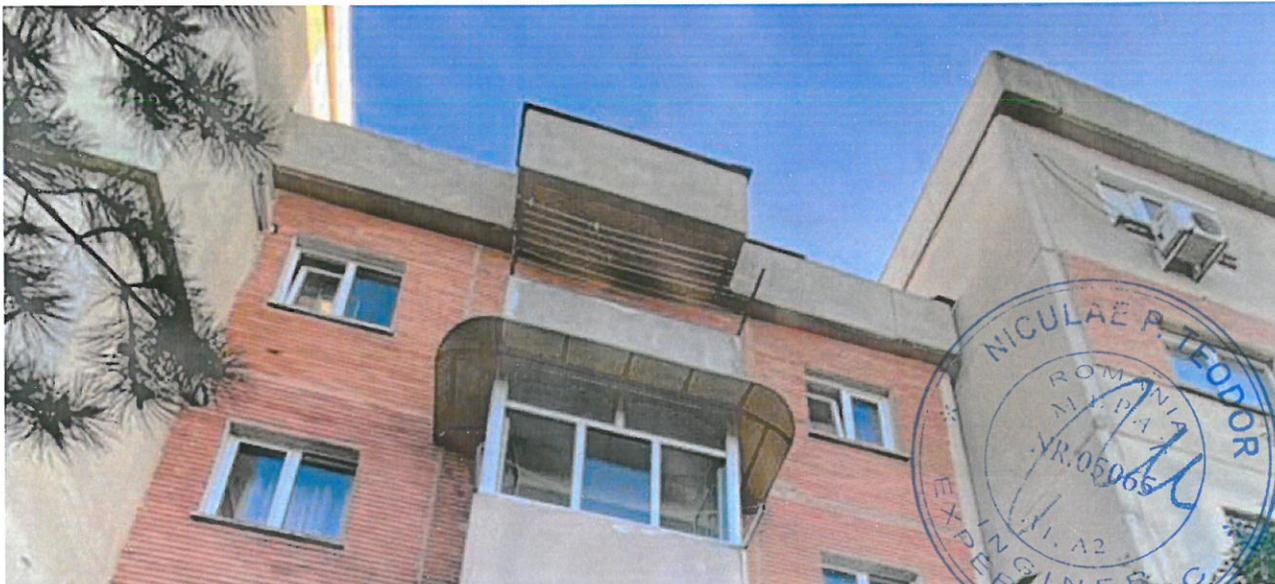
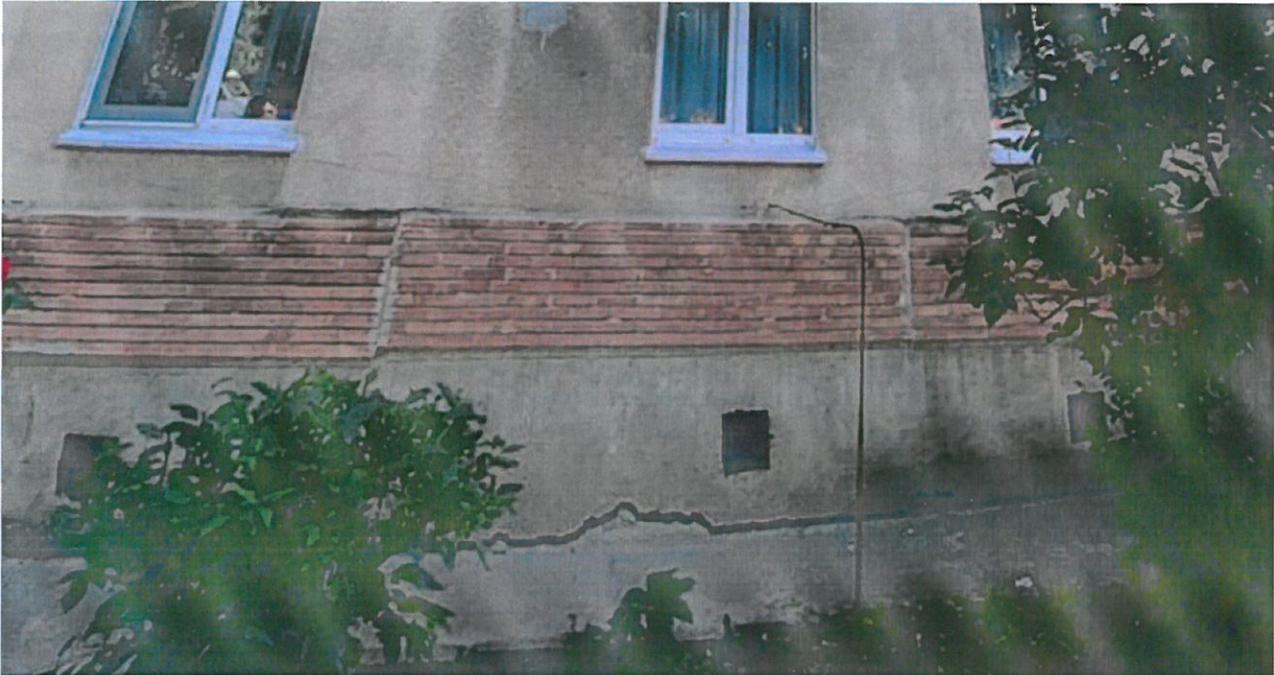
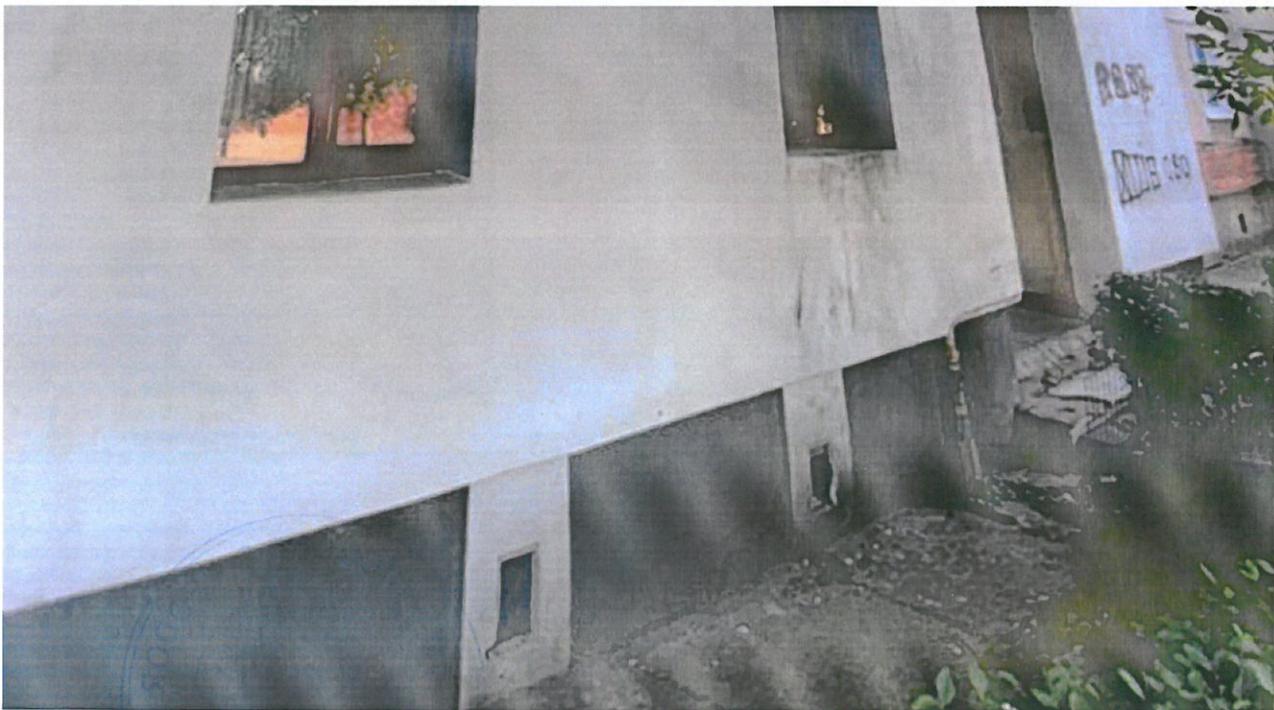
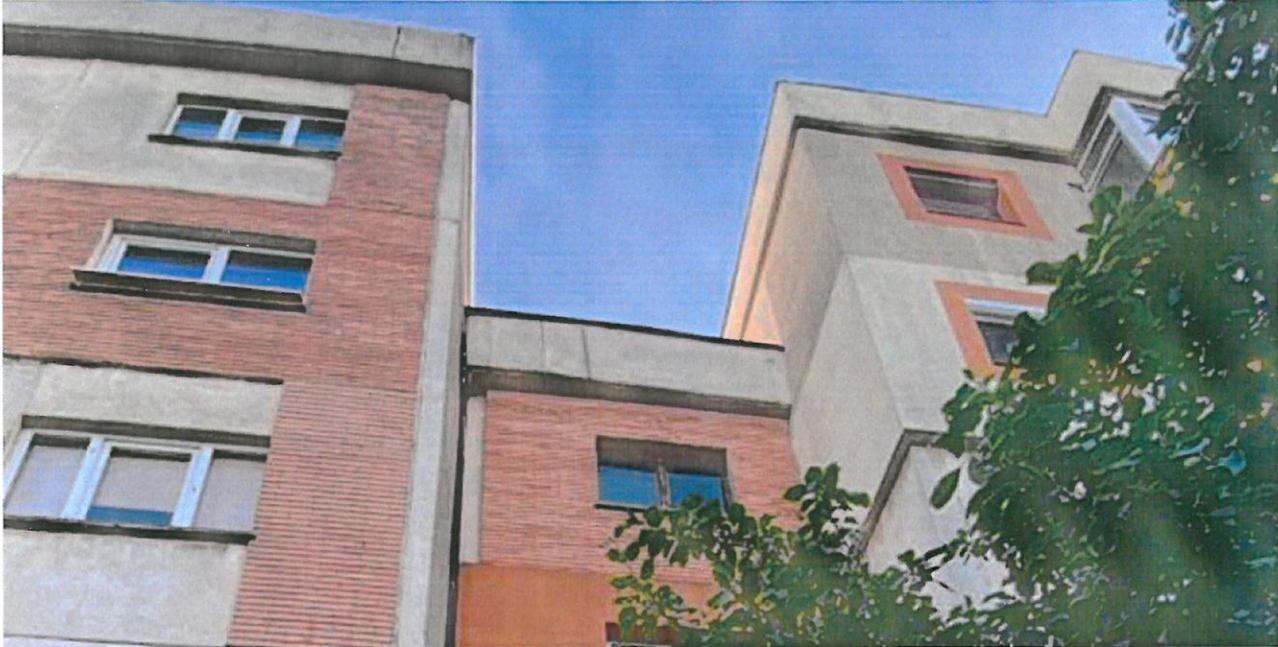
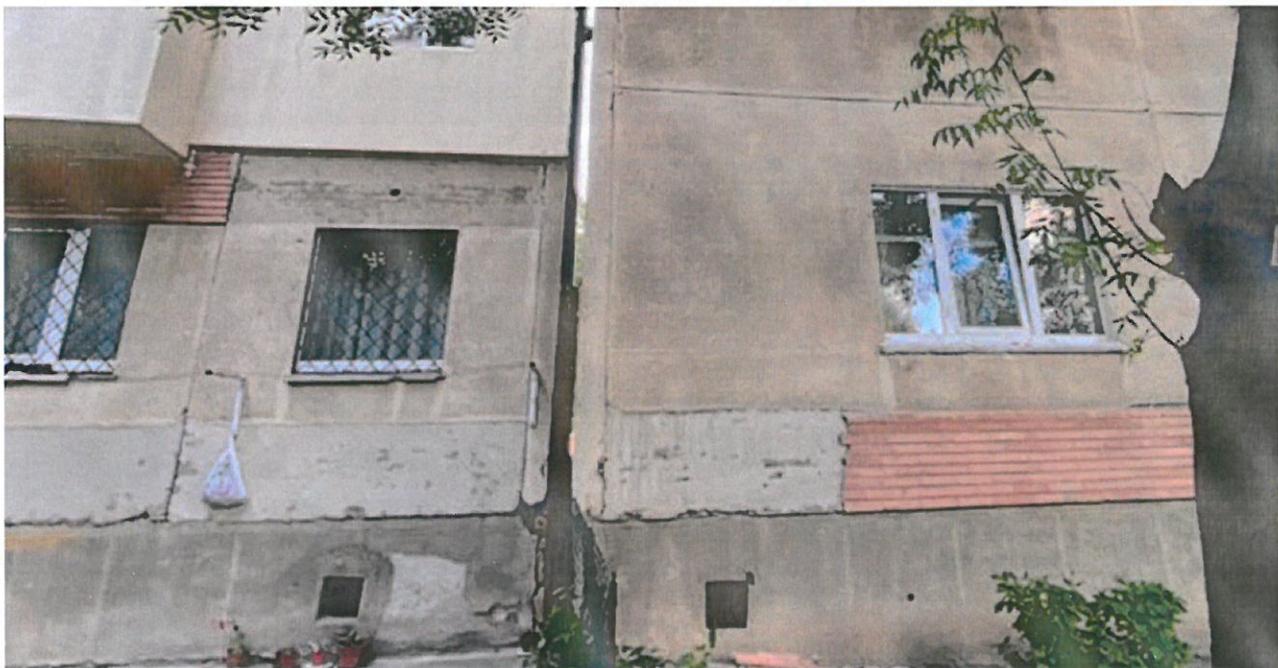
**FATADE**

Pereții de închidere ai fațadei prezintă o serie de mici degradări legate de finisaj dar și o serie de avarii la rosturile dintre panouri care vor trebui remediate. Reabilitarea termică, cu refacerea fațadei va îmbunătăți aspectul exterior al clădirii. De asemenea, sunt de remarcat mici avariile aparute la rostul dintre tronsoane, atât de la exterior cât și în interior.

Socul (peretele de beton al subsolului – partea supraterană), care prezintă o serie de goluri pentru aerisirea subsolului, a suferit degradări semnificative, prin dezlipirea plăcii de la partea superioară. Între soclu și prima placă de fatadă se observă fisuri și crăpături semnificative.

In decursul timpului fatada a suferit o serie de degradari datorate conditiilor atmosferice. Cu ocazia lucrarilor de reabilitare termica, pe langa cresterea performantei energetice a blocului se vor putea identifica si remedia aceste degradari, contribuind la imbunatatirea aspectului arhitectural al cladirii si implicit al orasului. De asemenea lucrarile de reabilitare vor conduce la inlaturarea pericolelor de prabusire ale elementelor nestructurale de fatada (tencuieli, bucati din parapetii de fatada, etc.) care vor fi remediate cu ocazia reabilitarii.

Se impun o serie de masuri de reparatie la nivelul tencuielii exterioare, precum si la nivelul aticelor, prin desfacerea finisajelor degradate si reparatia cu mortar de reparatie de tip Sika sau echivalent.
