Denumirea obiectivului de investitie:
"SERVICII PROIECTARE PENTRU OBIECTIV DE INVESTITII:
CRESTEREA EFICIENTEI ENERGETICE A BLOCURILOR DIN MUNICIUL CRAIOVA"

EXPERTIZA TEHNICA NR. 19 / 02.2023
Str. George Enescu, nr. 39, Bl. B4, Craiova

AMPLASAMENT: Str. George Enescu, nr. 39, Bl. B4, Craiova
BENEFICIAR: MUNICIPIUL CRAIOVA
NUMAR PROIECT: 025AH_PEGCR_Pr._Reabil. Bl. Craiova
DATA ELABORARE: 2023

RAPORT DE EVALUARE SEISMICA

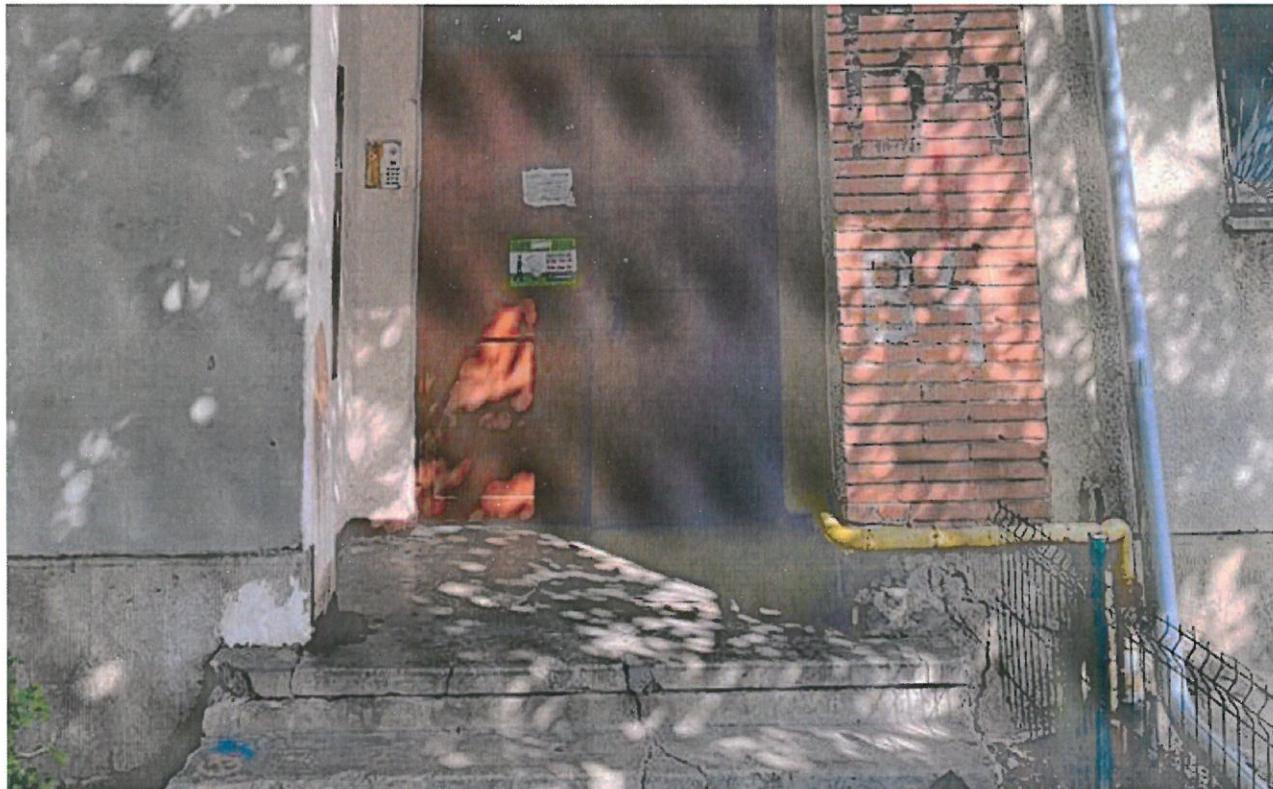
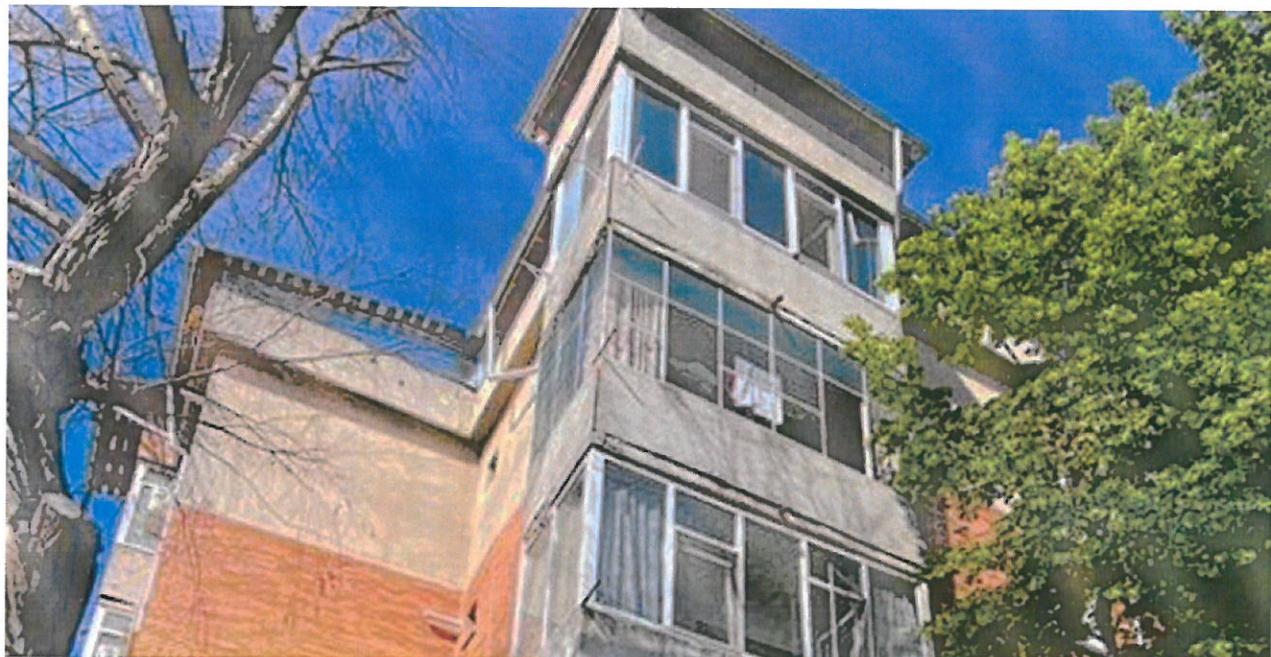
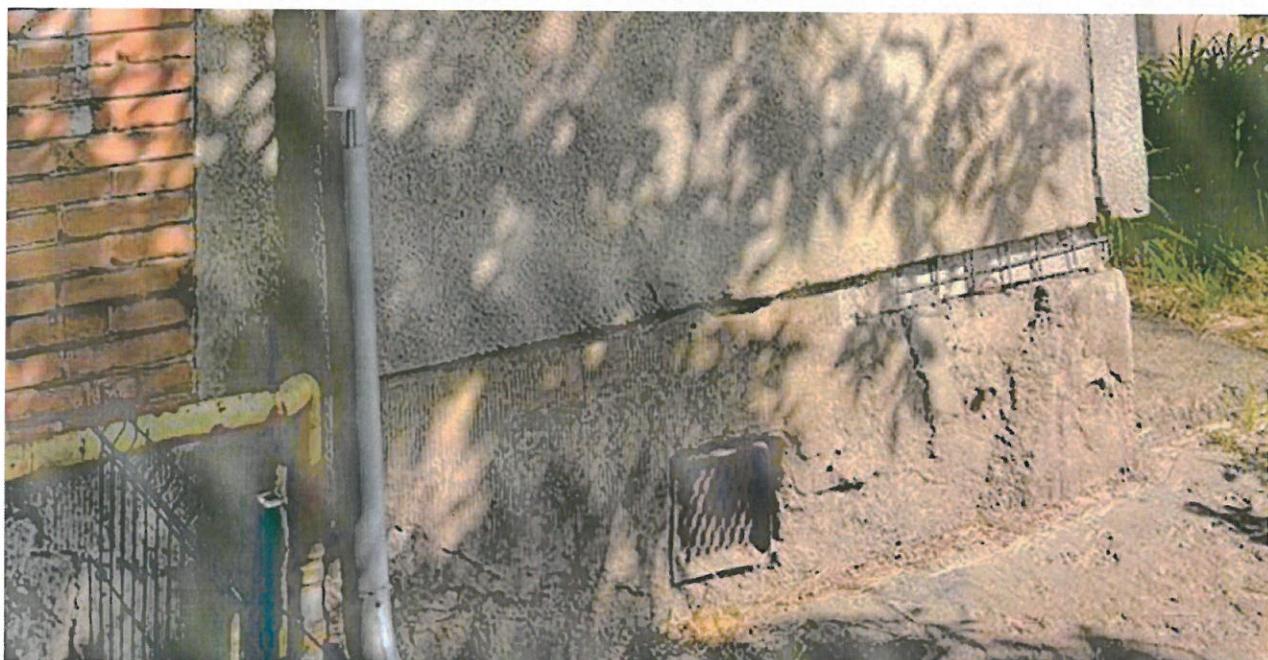
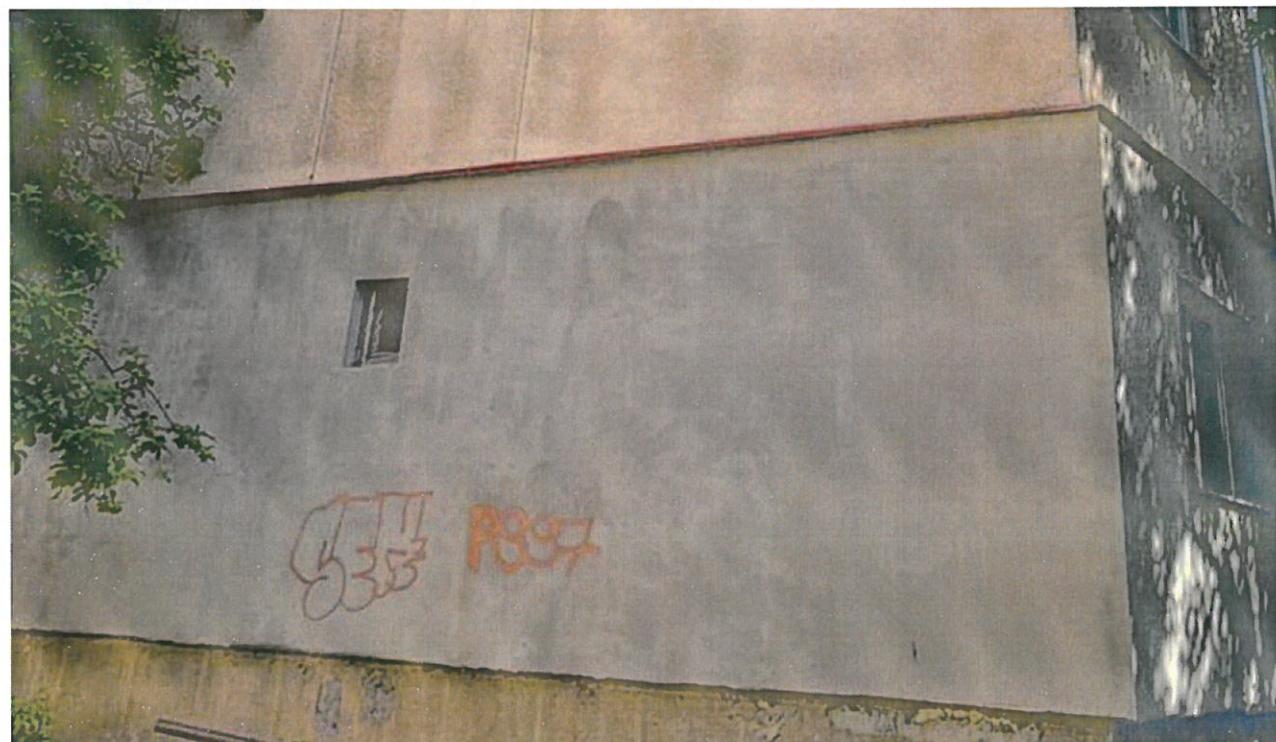
FATADE

Peretii de închidere ai fațadei prezintă o serie de mici degradări legate de finisaj dar și o serie de avarii la rosturile dintre panouri care vor trebui remediate. Reabilitarea termică, cu refacerea fațadei va îmbunătăți aspectul exterior al clădirii. De asemenea, sunt de remarcat mici avariile aparute la rostul dintre tronsoane, atât de la exterior căt și în interior.

In decursul timpului fatada a suferit o serie de degradari datorate conditiilor atmosferice. Cu ocazia lucrarilor de reabilitare termica, pe langa cresterea performantei energetice a blocului se vor putea identifica si remedia aceste degradari, contribuind la imbunatatirea aspectului arhitectural al cladirii si implicit al orasului. De asemenea lucrarile de reabilitare vor conduce la inlaturarea pericolilor de prabusire ale elementelor nestructurale de fatada (tencuieli, bucati din parapetii de fatada, etc.) care vor fi remediate cu ocazia reabilitarii.

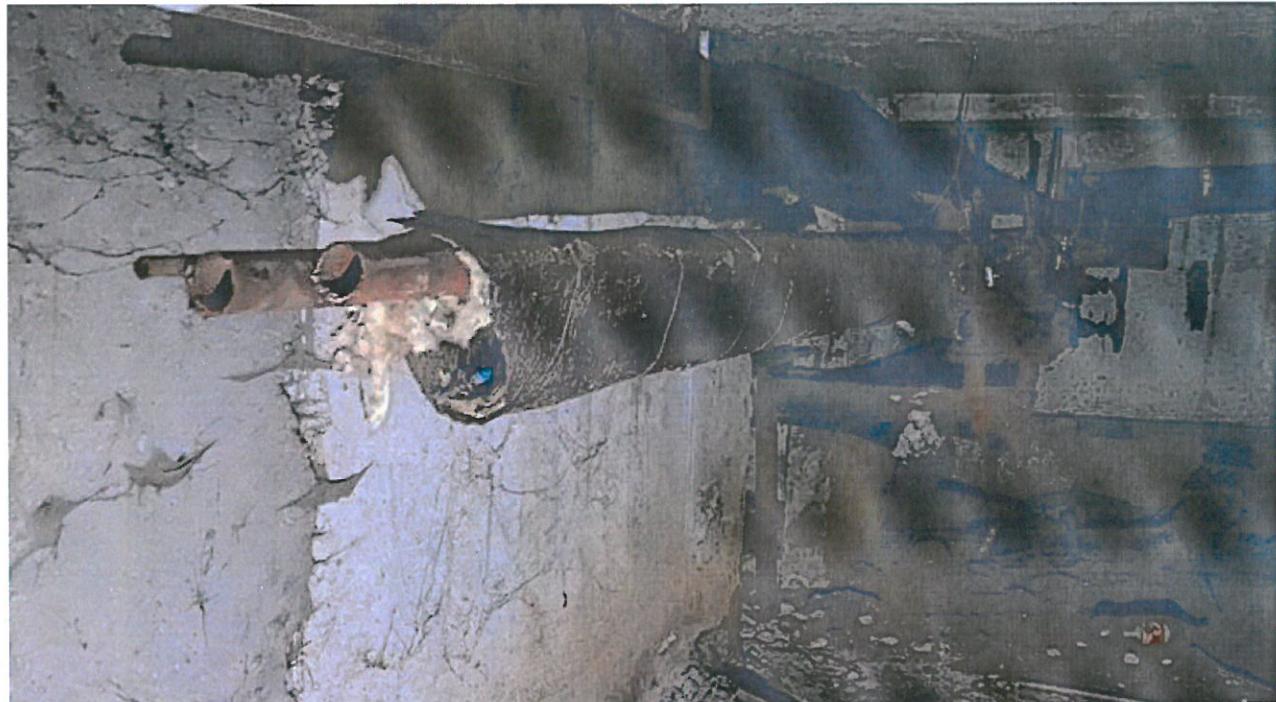
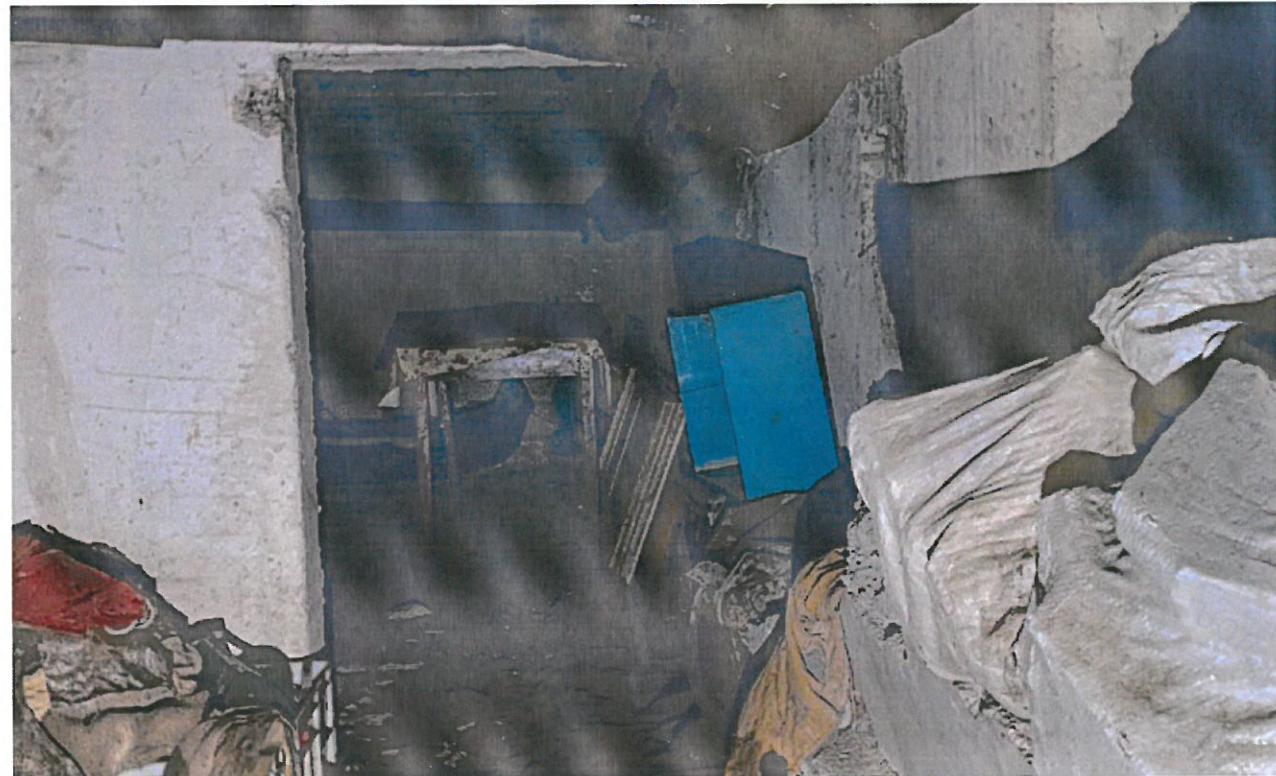
SUBSQL

Soclul (peretele de beton al subsolului – partea supraterana), care prezintă o serie de goluri pentru aerisirea subsolului, a suferit degradări semnificative, prin dezlipirea placării de la partea superioară. Între soclu și prima plăca de fată se observă fisuri și crapături semnificative.

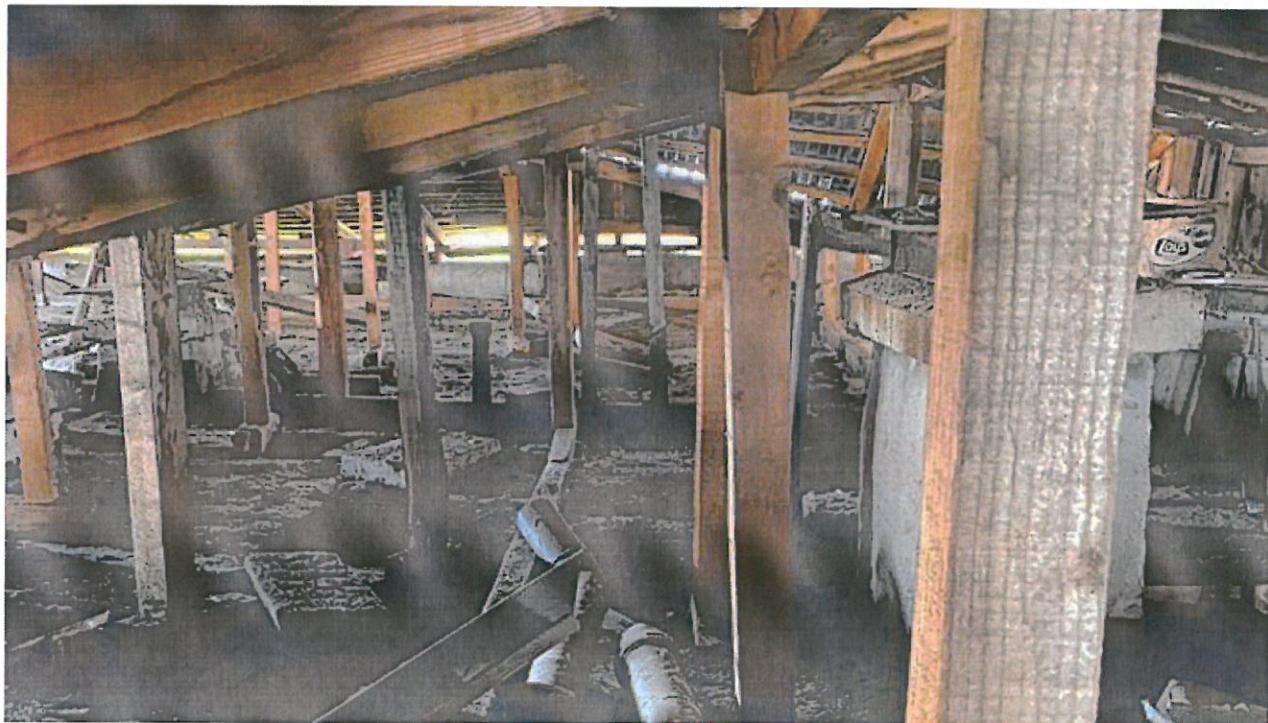
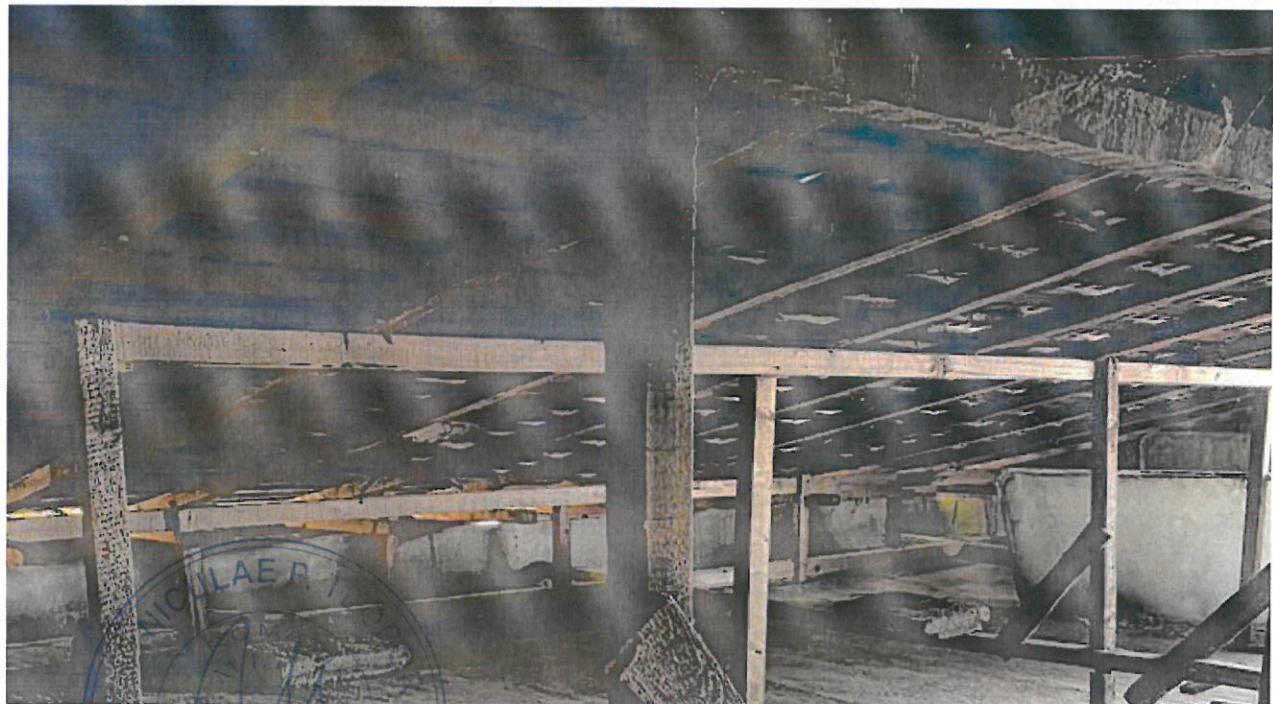
TERASA

Invelitoarea blocului este de tip terasa necirculabilă. În timp s-au realizat lucrări de reparații ale straturilor, dar invelitoarea prezintă degradări. Sarpantele realizate fără A.C. la momentul inceperei executiei vor fi desfăcute și se vor repăra straturile teraselor.

greutatea initiala a straturilor de terasa. Inainte de inceperea lucrarilor la terasa, se va investiga starea planseului suport, pe la partea inferioara a acestuia – in cazul in care se constata degradari (fisuri, avarii, deformatii excesive) constructorul care va executa lucrările are obligatia de a informa proiectantul pentru stabilirea masurilor care se impun. La desfacerea straturilor se interzice depozitarea in gramezi a acestora pe planseul de terasa.
