"SERVICII PROIECTARE PENTRU OBIECTIV DE INVESTITII:  
CRESTEREA EFICIENTEI ENERGETICE A BLOCURILOR DIN MUNICIPIUL CRAIOVA"

**EXPERTIZA TEHNICA NR. 87 / 02.2023**  
**Str. Constantin Argetoianu, nr. 31, bl. A15, Craiova**

**FAZA DE PROIECTARE: EXPERTIZA TEHNICA**

**AMPLASAMENT:** Str. Constantin Argetoianu, nr. 31, bl. A15,  
Craiova

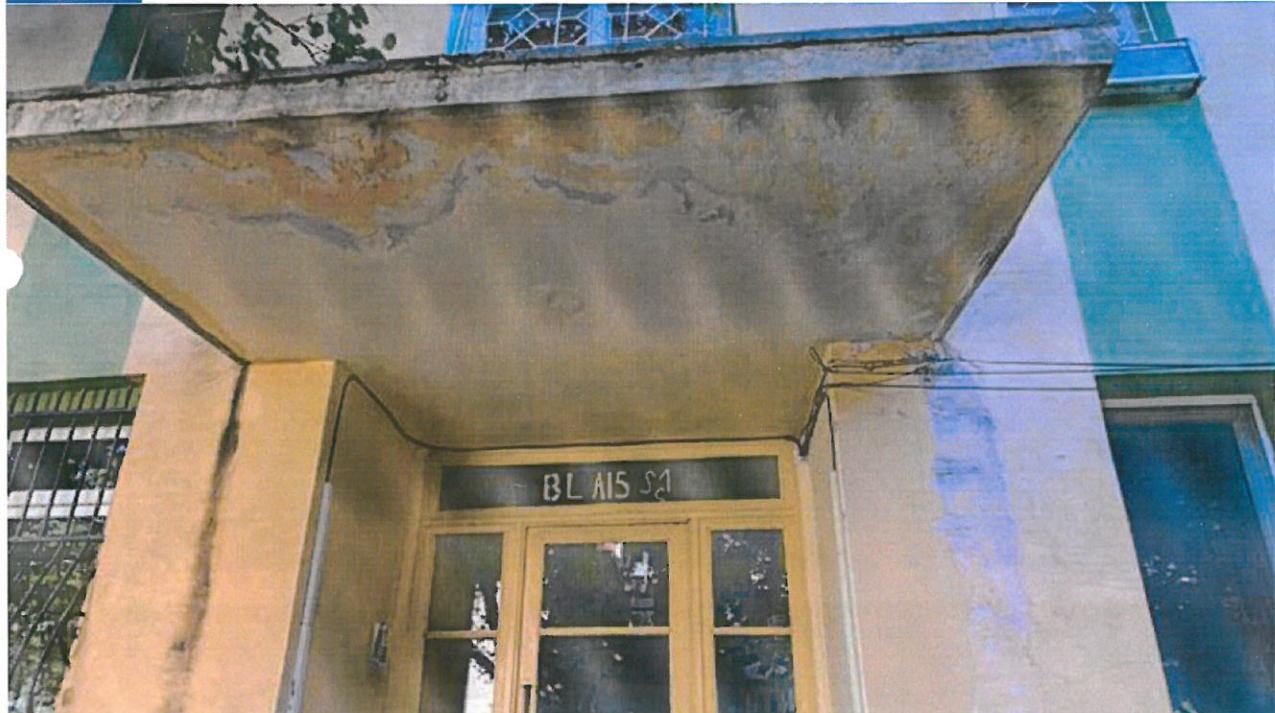
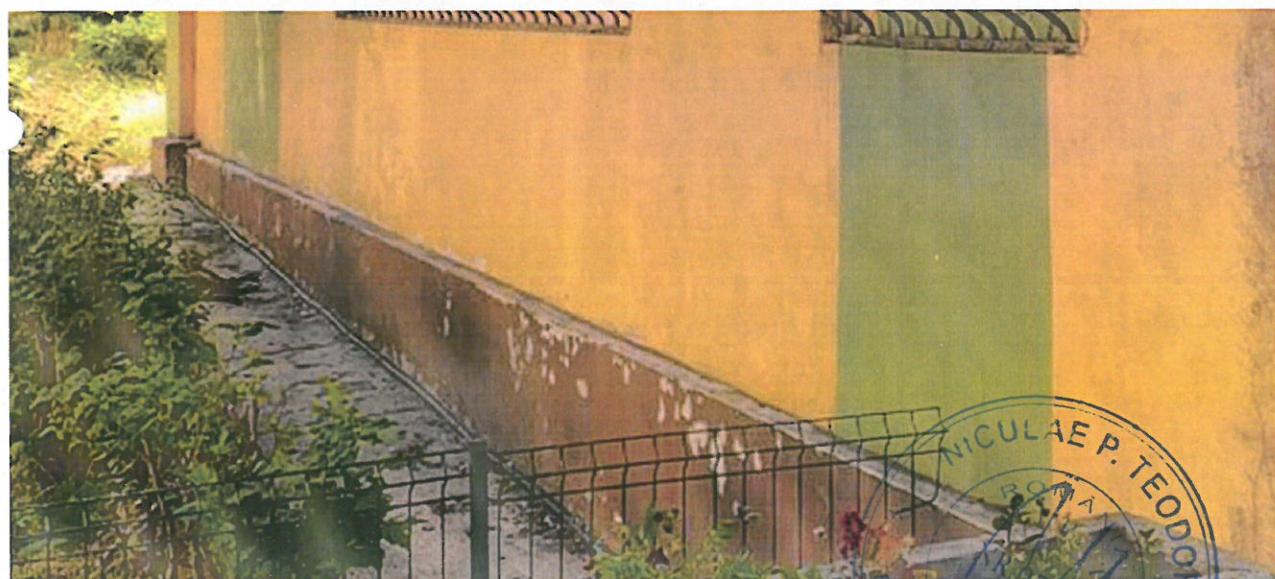
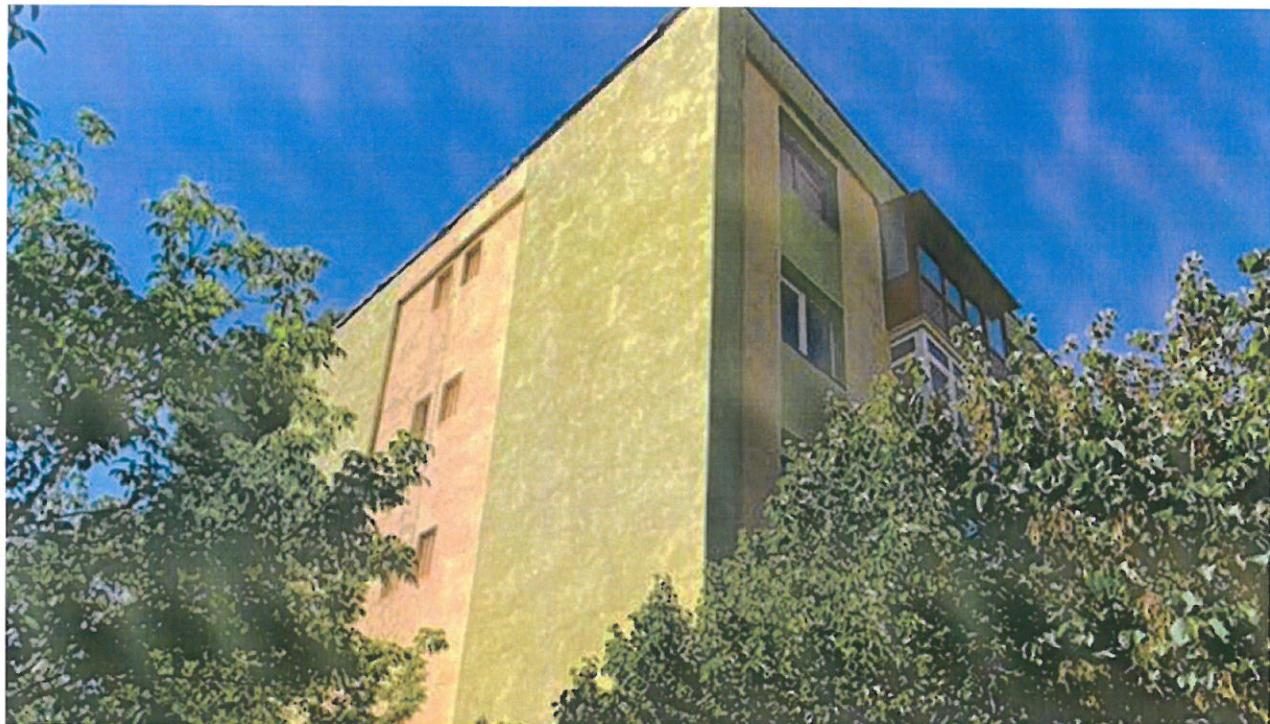
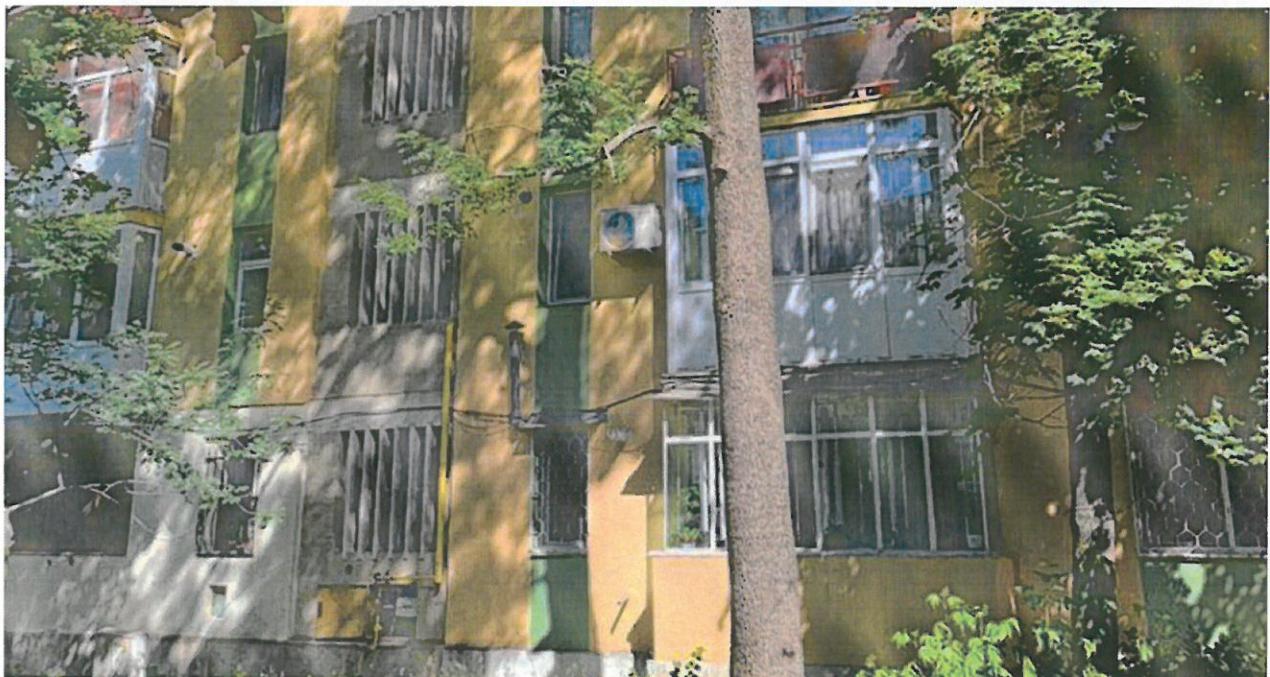
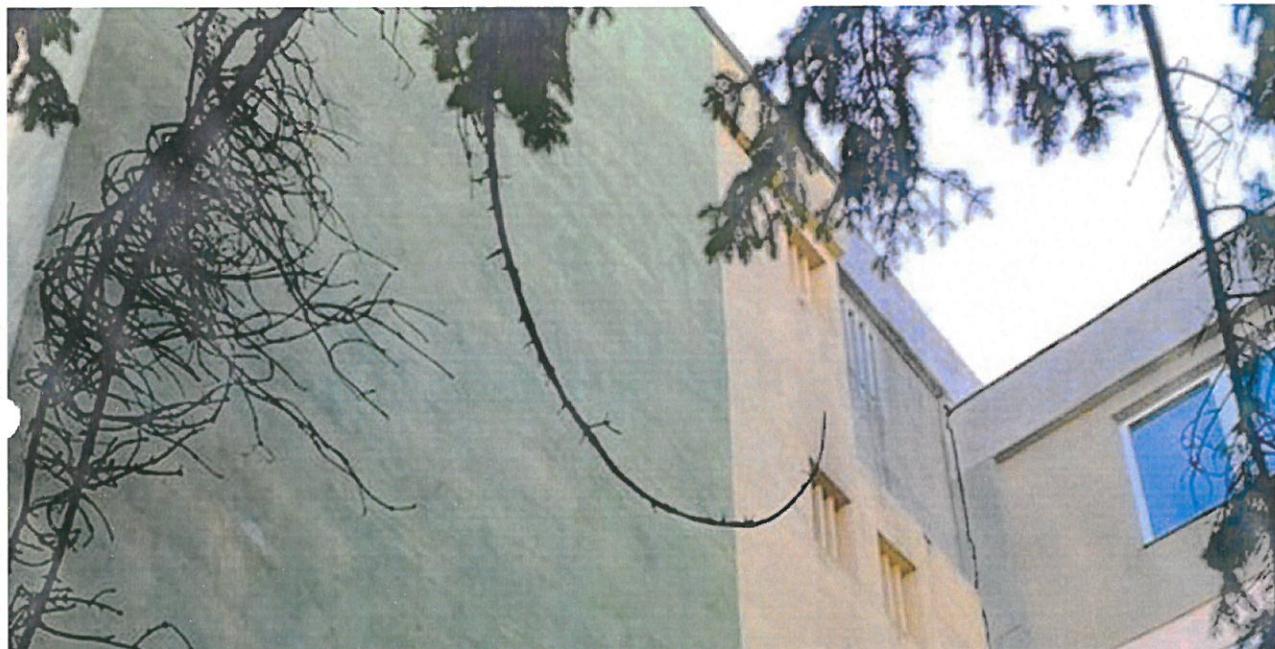
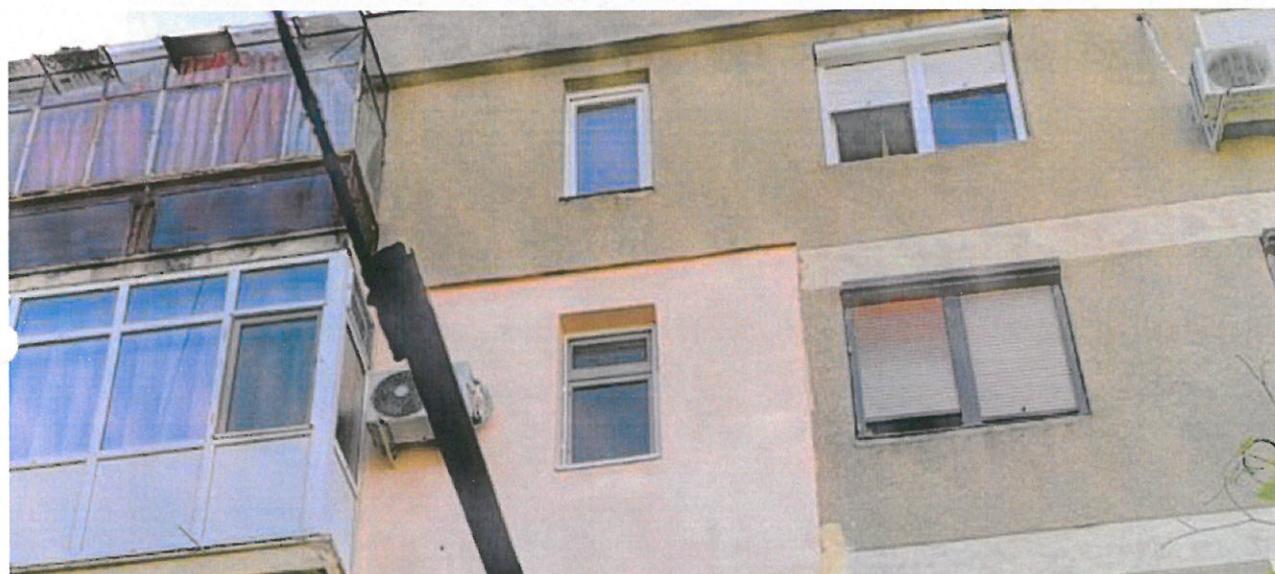
**FATADE**

Peretii perimetrali realizati in solutie tristrat de 30 de cm, cu 12cm beton armat la interior, 13 cm de b.c.a. la mijloc si 5 cm beton armat la exterior, prezintă o serie de degradări legate de finisaj (tencuială decojită) și o serie de infiltratii care vor trebui remediate. Reabilitarea termică, cu refacerea fațadei va îmbunătăți aspectul exterior al clădirii.

Soclul (peretele de beton al subsolului – partea supraterana), care prezintă o serie de goluri pentru aerisirea subsolului, a suferit degradări semnificative, prin dezlipirea placării de la partea superioară. Între soclu și prima plăca de fatadă se observă fisuri și crapături semnificative.

In decursul timpului fatada a suferit o serie de degradari datorate conditiilor atmosferice. Cu ocazia lucrarilor de reabilitare termica, pe langa cresterea performantei energetice a blocului se vor putea identifica si remedia aceste degradari, contribuind la imbunatatirea aspectului arhitectural al cladirii si implicit al orasului. De asemenea lucrarile de reabilitare vor conduce la inlaturarea pericolelor de prabusire ale elementelor nestructurale de fatada (tencuieli, bucati din parapetii de fatada, etc.) care vor fi remediate cu ocazia reabilitarii.

Se impun o serie de masuri de reparatie la nivelul tencuielii exterioare, precum si la nivelul aticelor, prin desfacerea finisajelor degradate si reparatia cu mortar de reparatie de tip Sika sau echivalent.

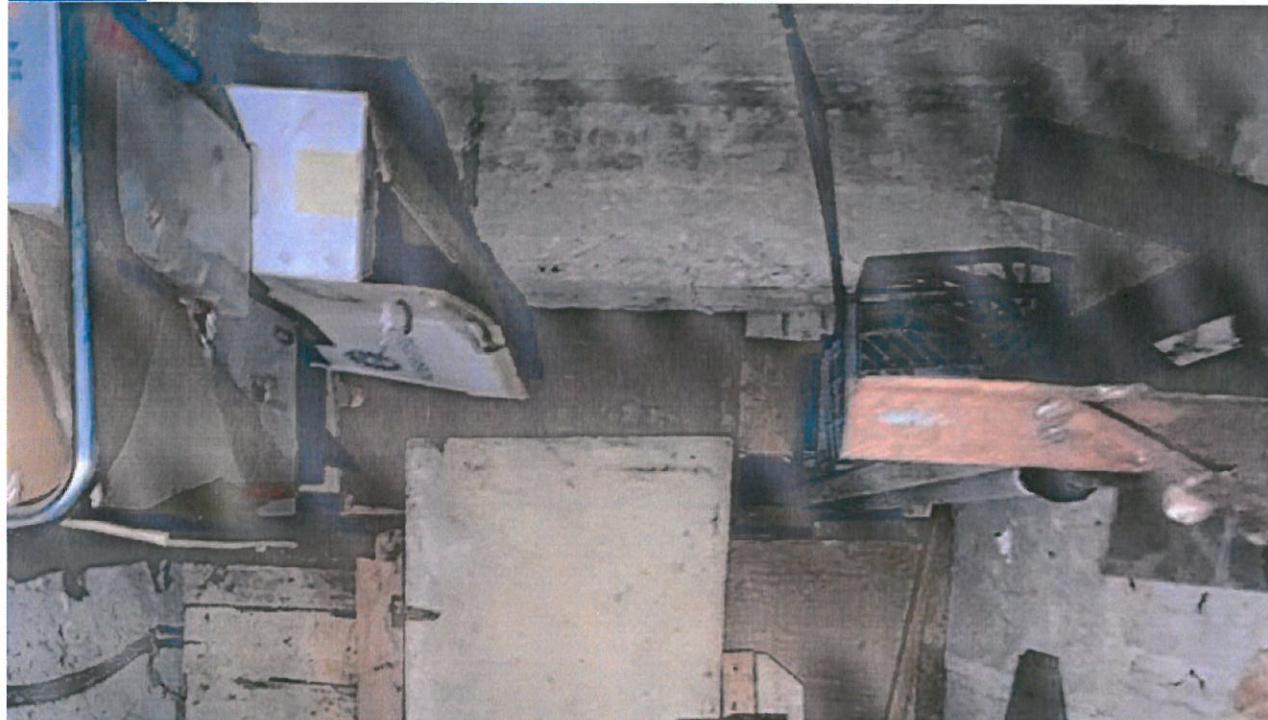
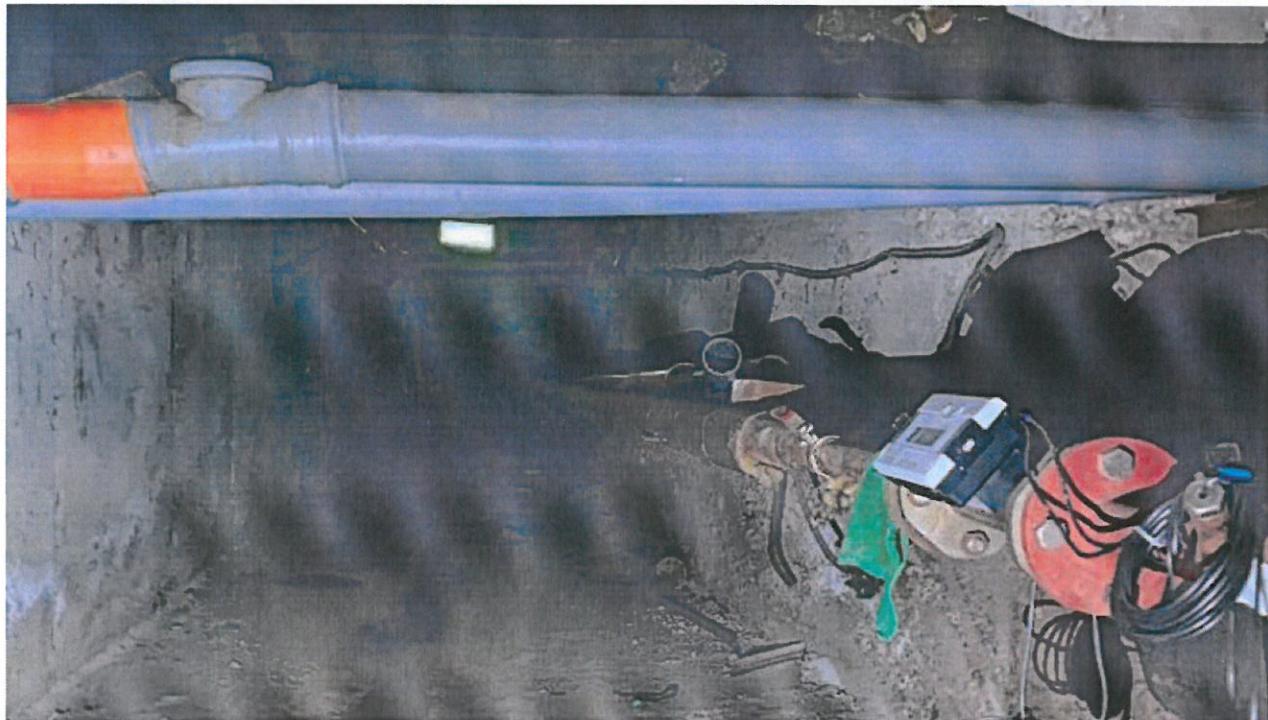
**SUBSOL**

Fundatiile nu sunt vizibile, dar faptul ca nu se observa degradari sau efecte ale unor tasari diferențiate conduce la ideea ca acestea s-au comportat bine în timp.

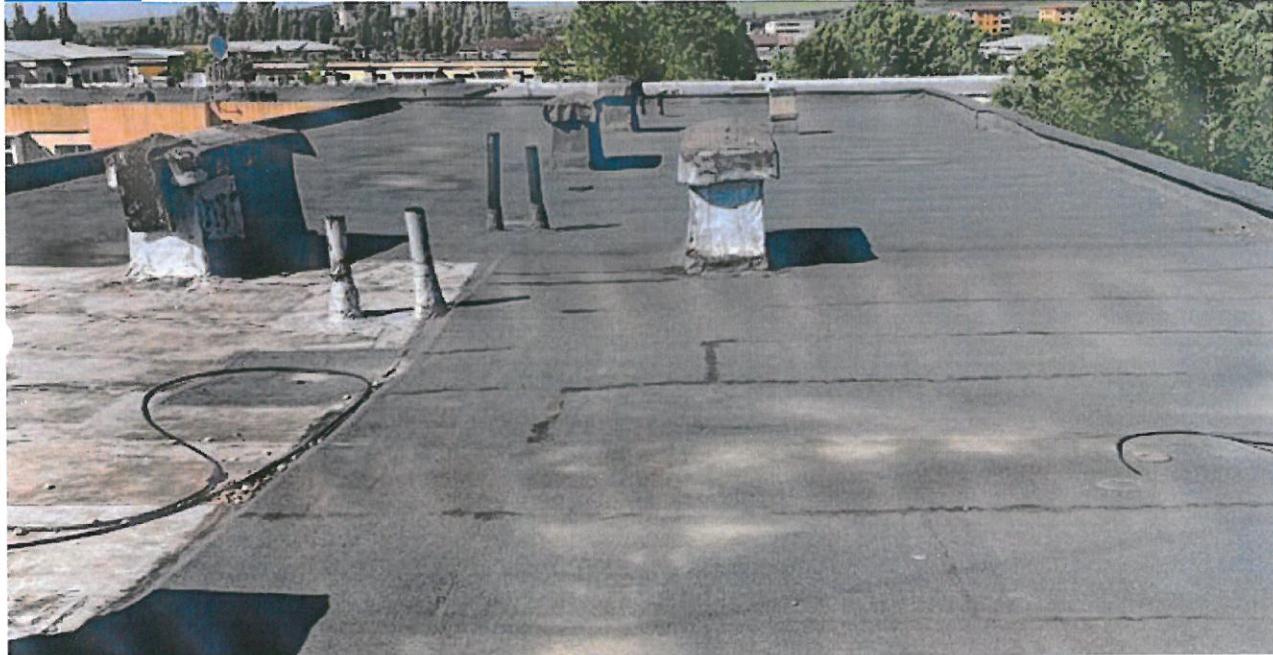
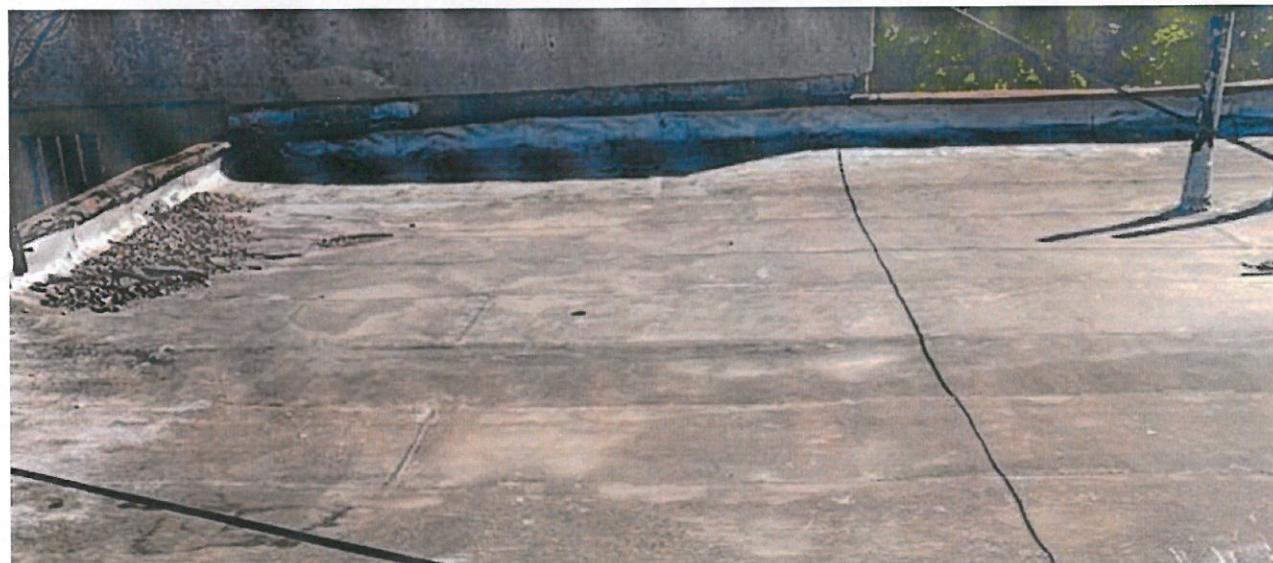
## TERASA

Aticul clădirii este din ba peste ultimul etaj. Acesta prezintă mai multe zone cu degradări

Invelitoarea blocului este de tip terasa necirculabilă. În timp s-au realizat lucrări de reparații ale straturilor, dar invelitoarea prezintă degradări. Sarpantele realizate fără A.C. la momentul inceperei executiei vor fi desfăcute și se vor repara straturile teraselor.

greutatea initială a straturilor de terasa. Înainte de începerea lucrarilor la terasa, se va investiga starea planseului suport, pe la partea inferioara a acestuia – în cazul în care se constată degradări (fisuri, avarii, deformări excesive) constructorul care va executa lucrările are obligația de a informa proiectantul pentru stabilirea masurilor care se impun. La desfacerea straturilor se interzice depozitarea în gramezi a acestora pe planseul de terasa.
