*Denumirea obiectivului de investitie:*  
"SERVICII PROIECTARE PENTRU OBIECTIV DE INVESTITII:  
CRESTEREA EFICIENTEI ENERGETICE A BLOCURILOR DIN MUNICIPIUL CRAIOVA"

**EXPERTIZA TEHNICA NR. 84 / 02.2023**  
**Str. Fratii Golesti, nr. 104, bl. K32, Craiova**

## **RAPORT DE EVALUARE SEISMICA**

**RELEVU FOTOGRAFIC NR. 84 / 02.2023**  
**Str. Fratii Golesti, nr. 104, bl. K32, Craiova**

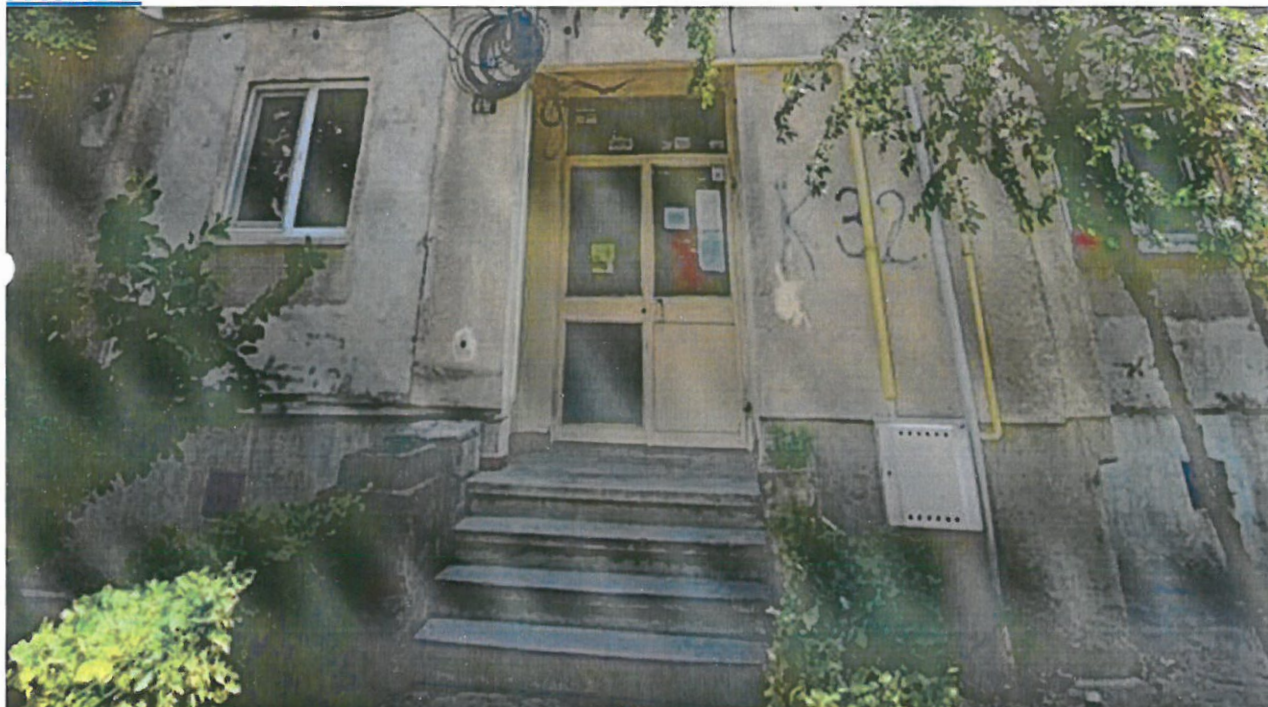
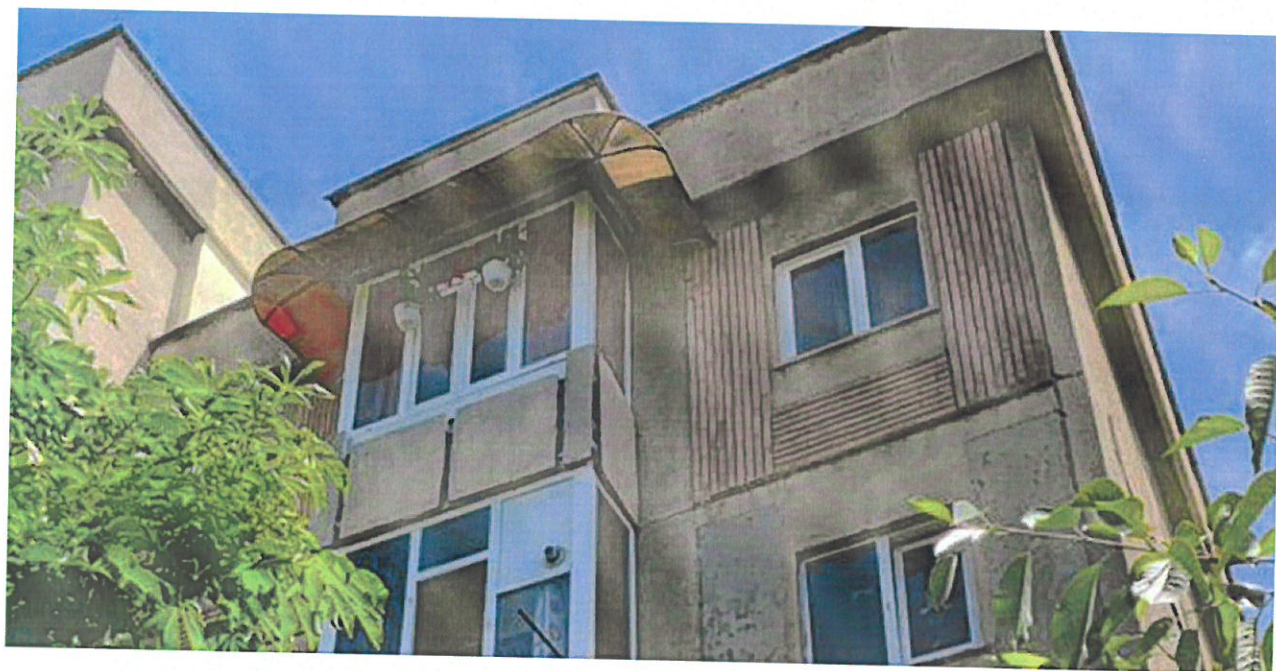
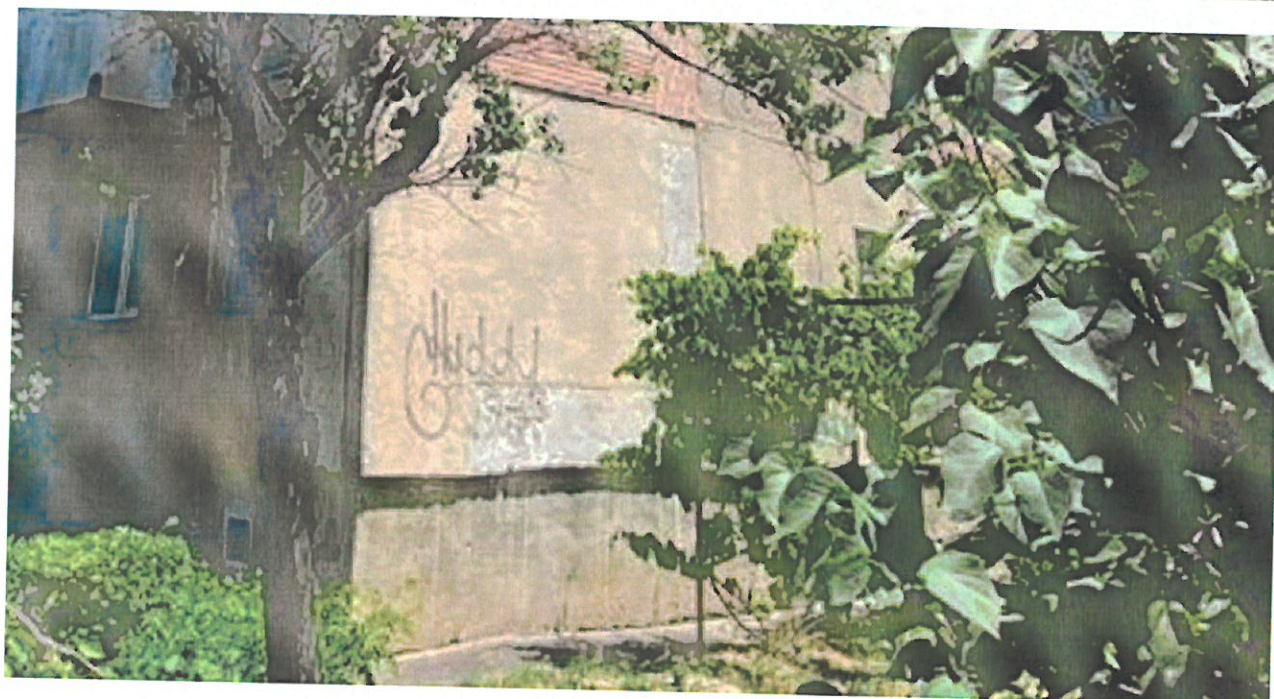
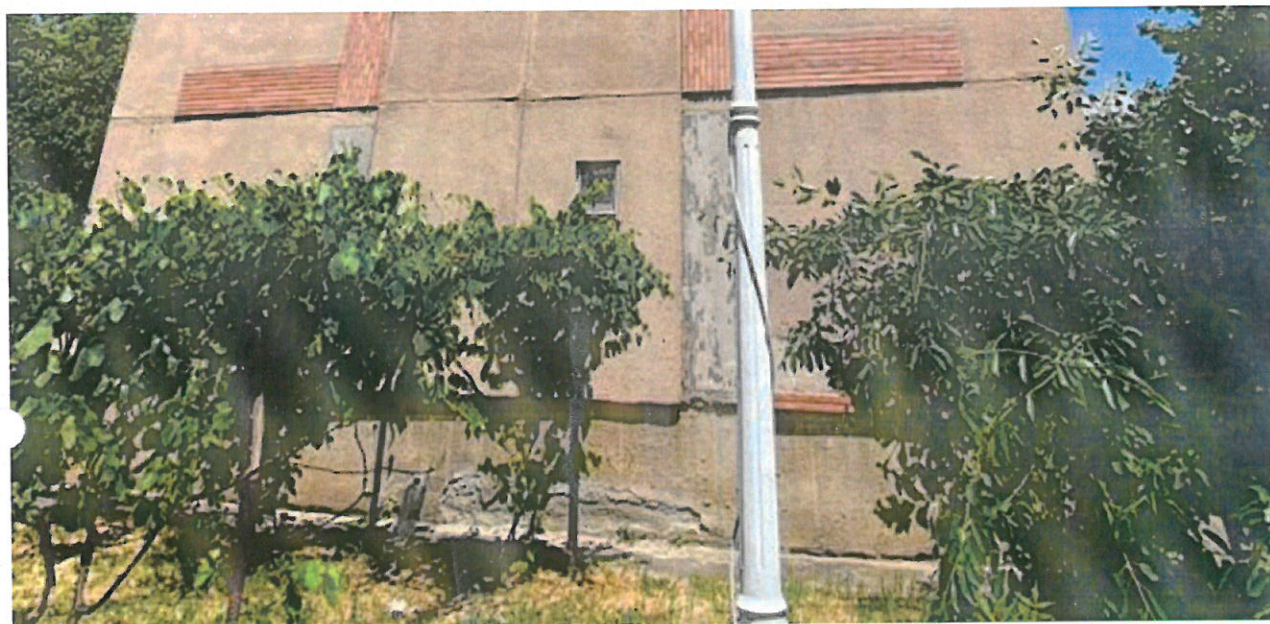
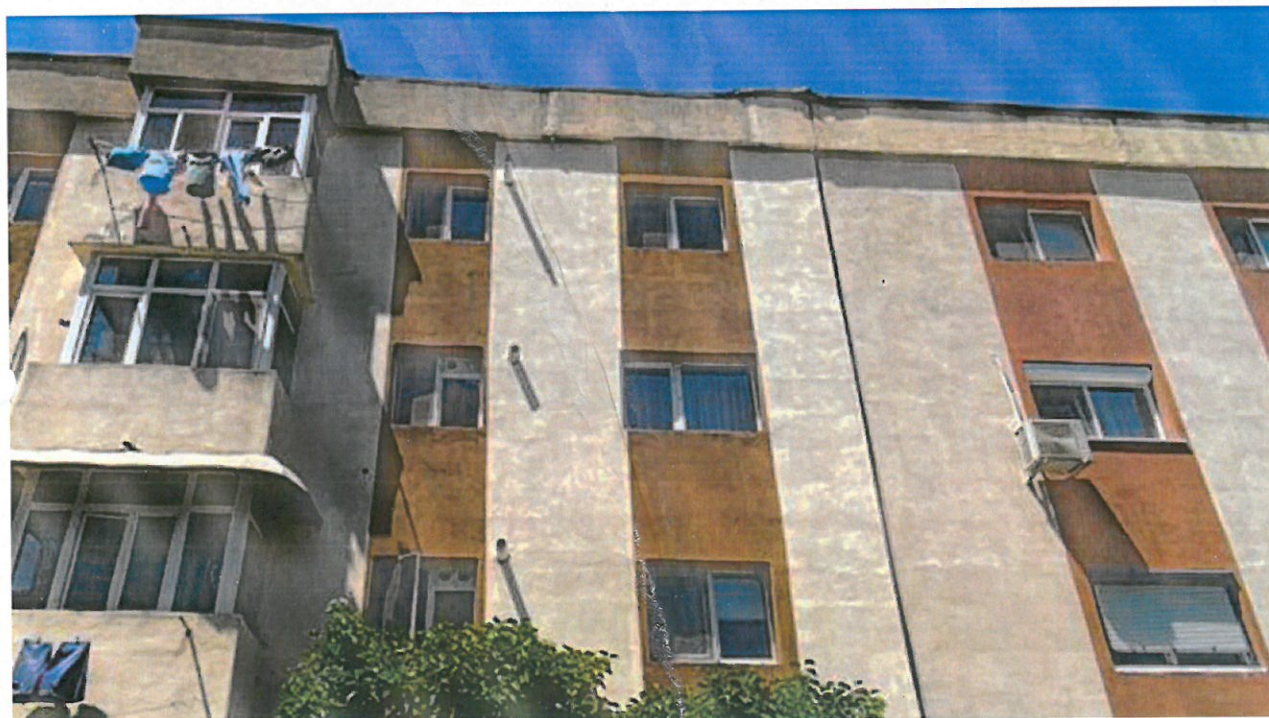
**FATADE**

Pereții de închidere ai fațadei prezintă o serie de mici degradări legate de finisaj dar și o serie de avarii la rosturile dintre panouri care vor trebui remediate. Reabilitarea termică, cu refacerea fațadei va îmbunătăți aspectul exterior al clădirii. De asemenea, sunt de remarcat mici avariile aparute la rostul dintre tronsoane, atât de la exterior cât și în interior.

Soclu (peretele de beton al subsolului – partea supraterană), care prezintă o serie de goluri pentru aerisirea subsolului, a suferit degradări semnificative, prin dezlipirea plăcii de la partea superioară. Între soclu și prima placă de fațadă se observă fisuri și crăpături semnificative.

Se impun o serie de masuri de reparatie la nivelul tencuielii exterioare, precum si la nivelul aticelor, prin desfacerea finisajelor degradate si reparatia cu mortar de reparatie de tip Sika sau echivalent.

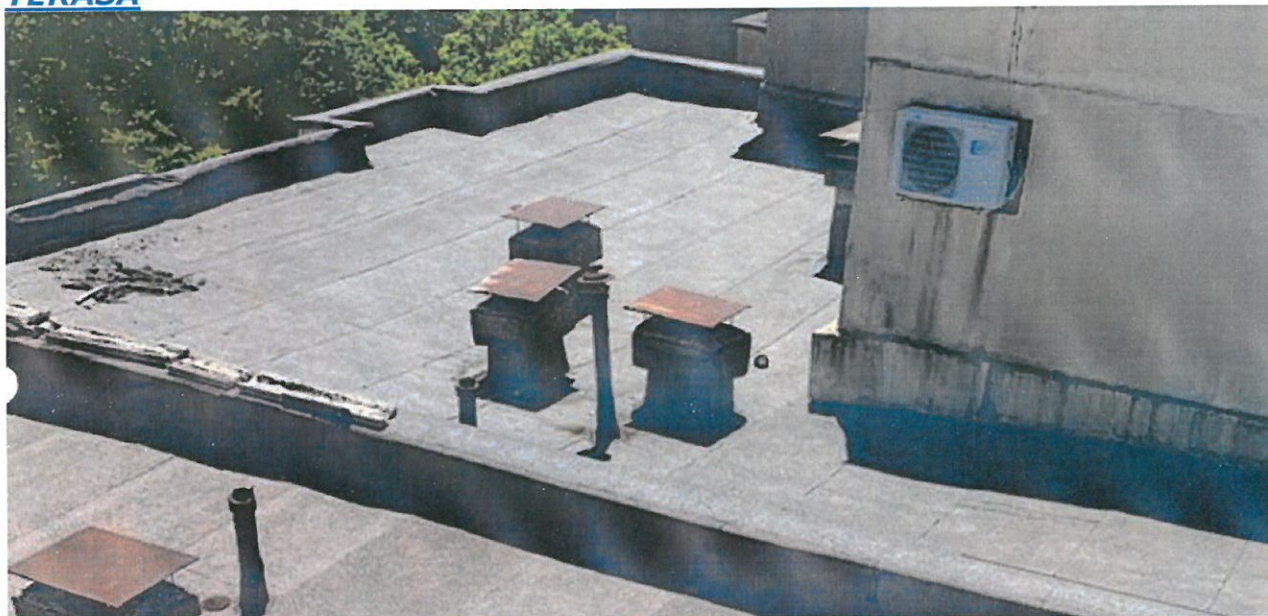
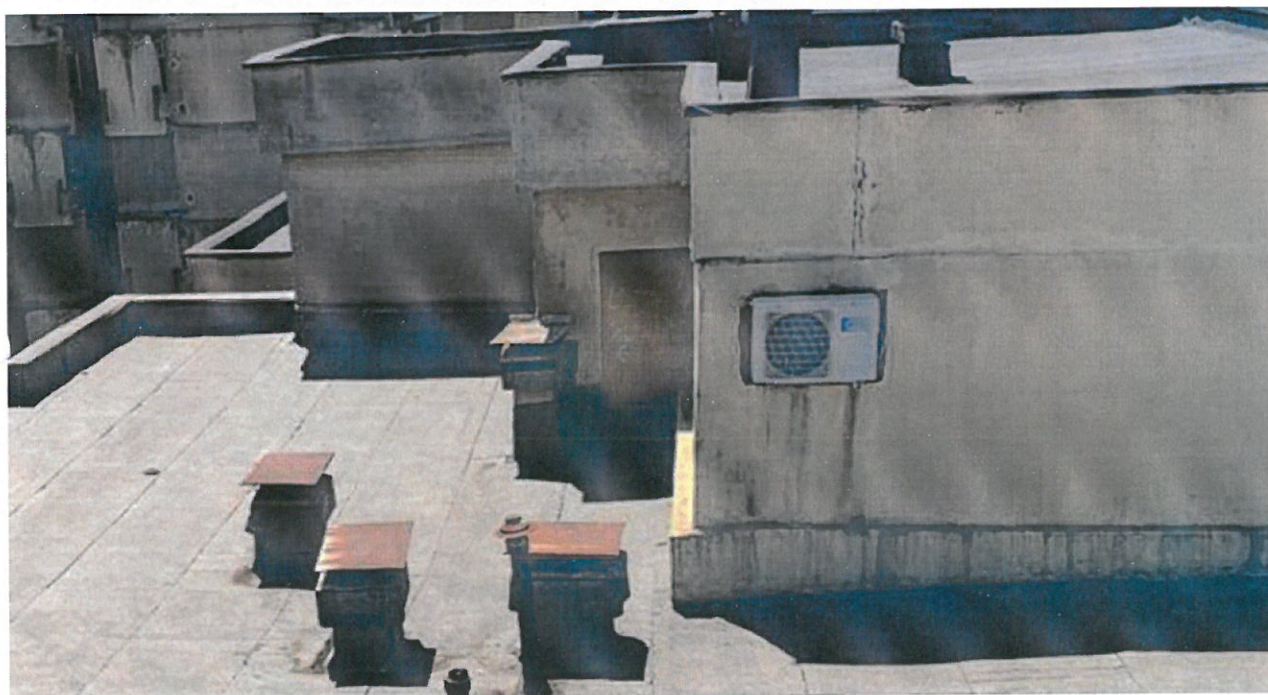
### TERASA

Au existat o serie de infiltrații la apartamentele de la ultimul nivel, datorate deteriorării straturilor de hidroizolație.

Învelitoarea blocului este de tip terasă necirculabilă. În timp s-au realizat lucrări de reparații ale straturilor, dar învelitoarea prezintă degradări. Sarpantele realizate fără A.C. la momentul începerii execuției vor fi desfacute și se vor repara straturile teraselor.

greutatea initiala a straturilor de terasa. Inainte de inceperea lucrarilor la terasa, se va investiga starea planseului suport, pe la partea inferioara a acestuia – in cazul in care se constata degradari (fisuri, avarii, deformatii excesive) constructorul care va executa lucrarile are obligatia de a informa proiectantul pentru stabilirea masurilor care se impun. La desfacerea straturilor se interzice depozitarea in gramezi a acestora pe planseul de terasa.
