"SERVICII PROIECTARE PENTRU OBIECTIV DE INVESTITII:  
CRESTEREA EFICIENTEI ENERGETICE A BLOCURILOR DIN MUNICIPIUL CRAIOVA"

**EXPERTIZA TEHNICA NR. 88 / 02.2023**

**Str. Constantin Argetoianu, nr. 23, bl. A16, Craiova**

## **RAPORT DE EVALUARE SEISMICA**

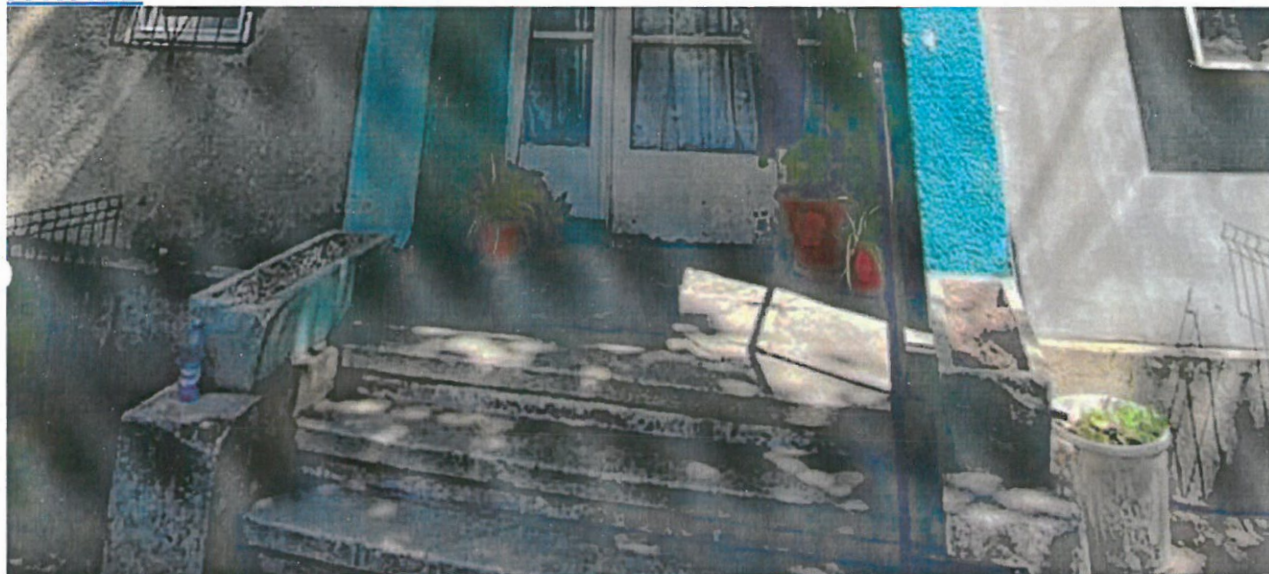
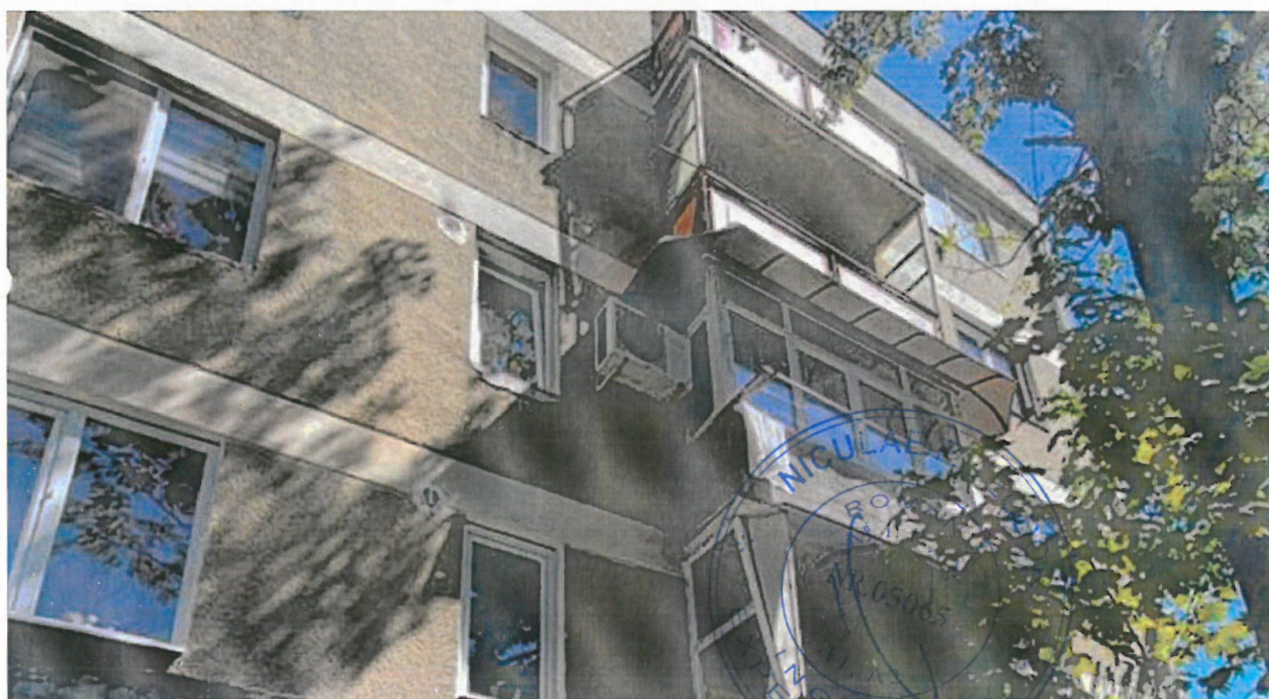
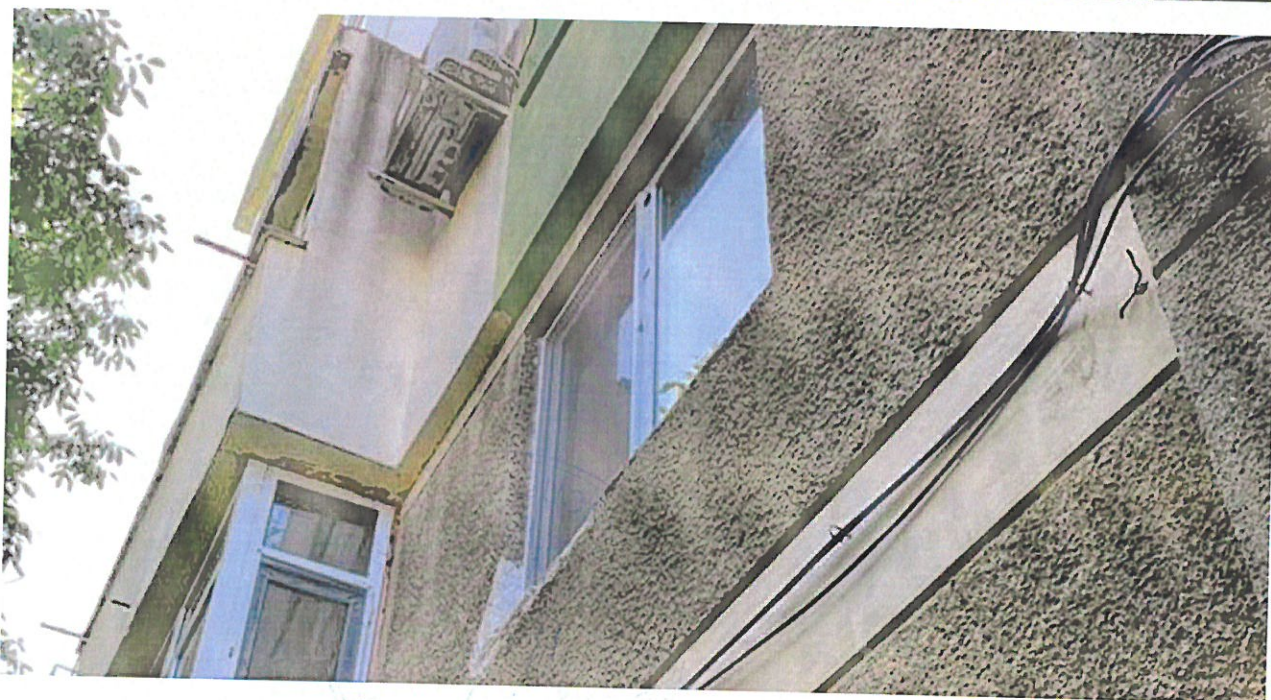
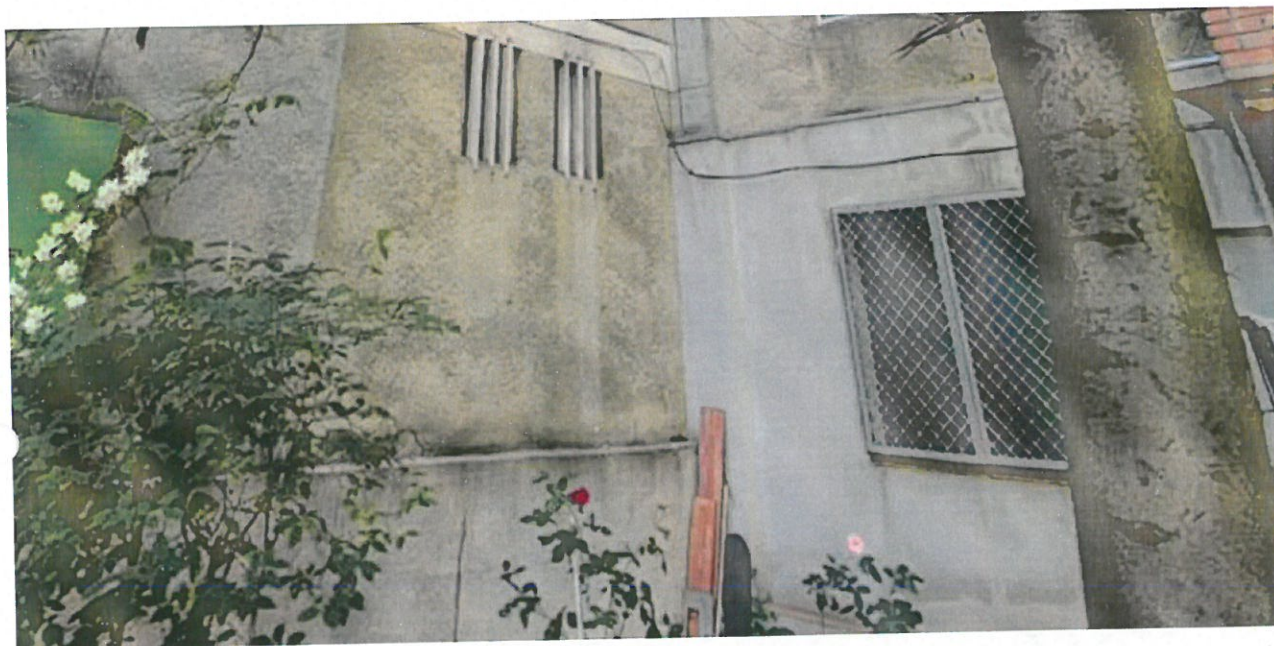
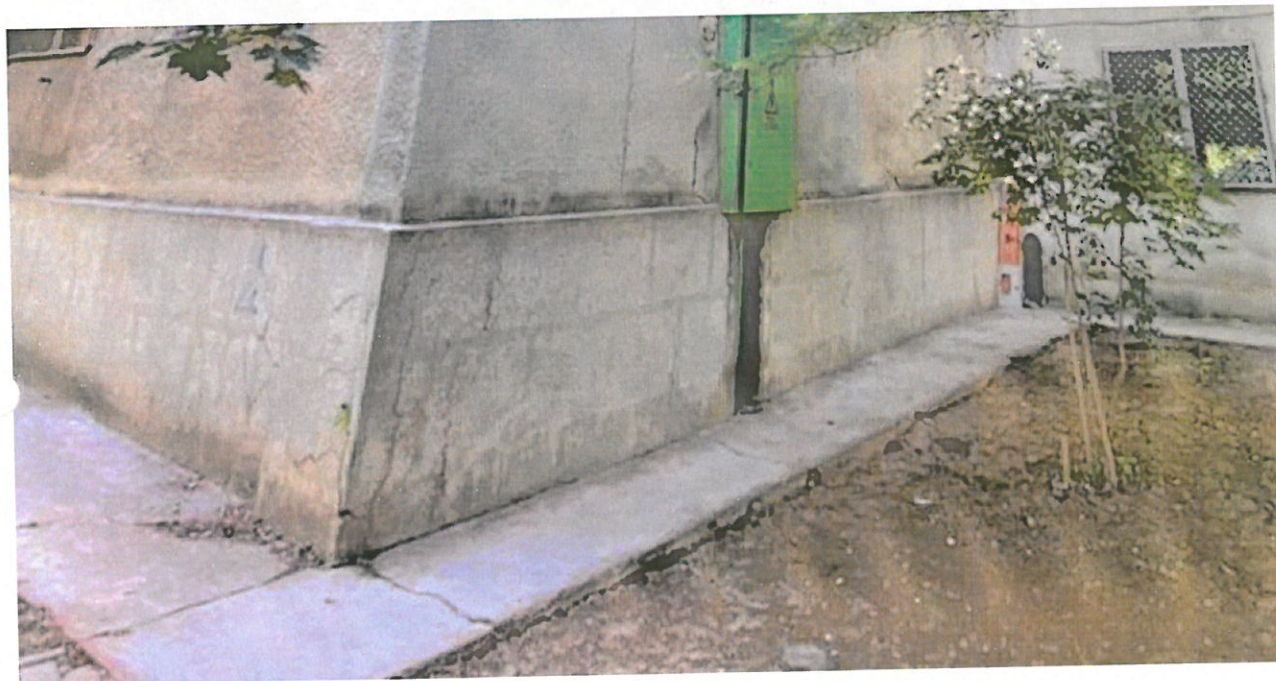
**FATADE**

Pereții perimetrali realizați în soluție tristrat de 30 de cm, cu 12cm beton armat la interior, 13 cm de b.c.a. la mijloc și 5 cm beton armat la exterior, prezintă o serie de degradări legate de finisaj (tencuială decojită) și o serie de infiltrații care vor trebui remediate. Reabilitarea termică, cu refacerea fațadei va îmbunătăți aspectul exterior al clădirii.

Socul (peretele de beton al subsolului – partea supraterana), care prezinta o serie de goluri pentru aerisirea subsolului, a suferit degradari semnificative, prin dezlipirea placarii de la partea superioara. Intre soclu si prima placa de fatada se observa fisuri si crapaturi semnificative.

Se impun o serie de masuri de reparatie la nivelul tencuielii exterioare, precum si la nivelul aticelor, prin desfacerea finisajelor degradate si reparatia cu mortar de reparatie de tip Sika sau echivalent.

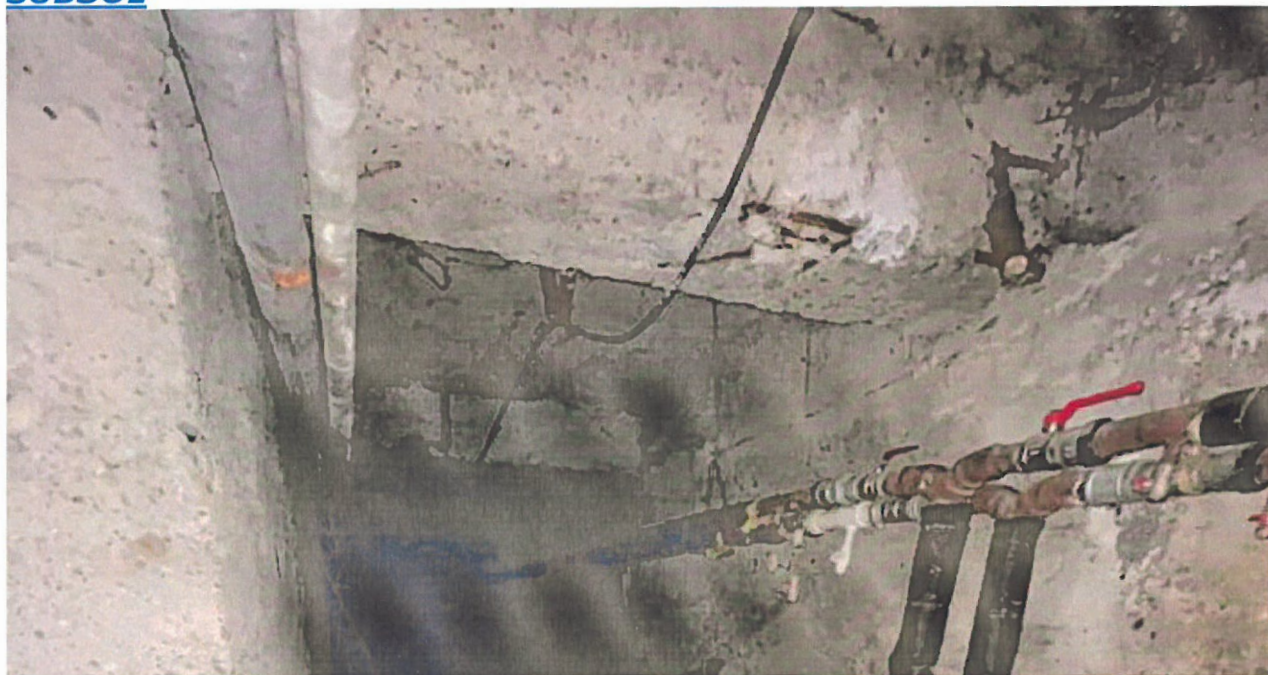
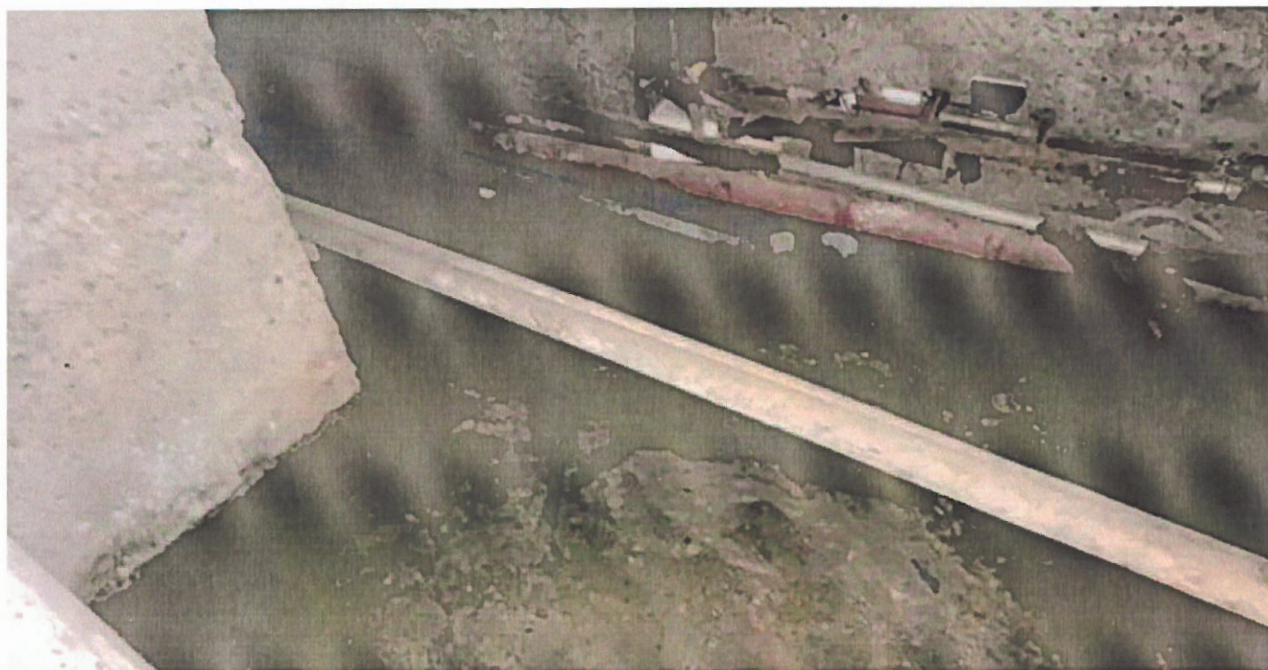
**SUBSOL**

Fundațiile nu sunt vizibile, dar faptul ca nu se observa degradari sau efecte ale unor tasari diferite conduce la ideea ca acestea s-au comportat bine în timp.

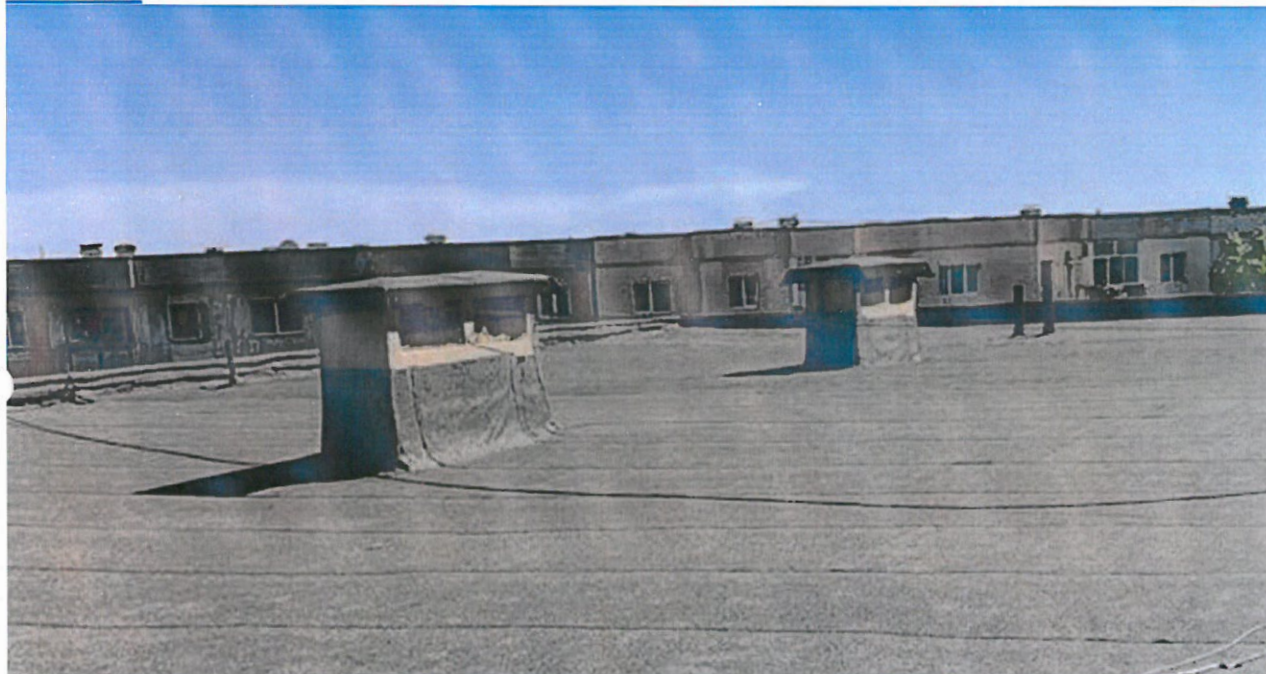
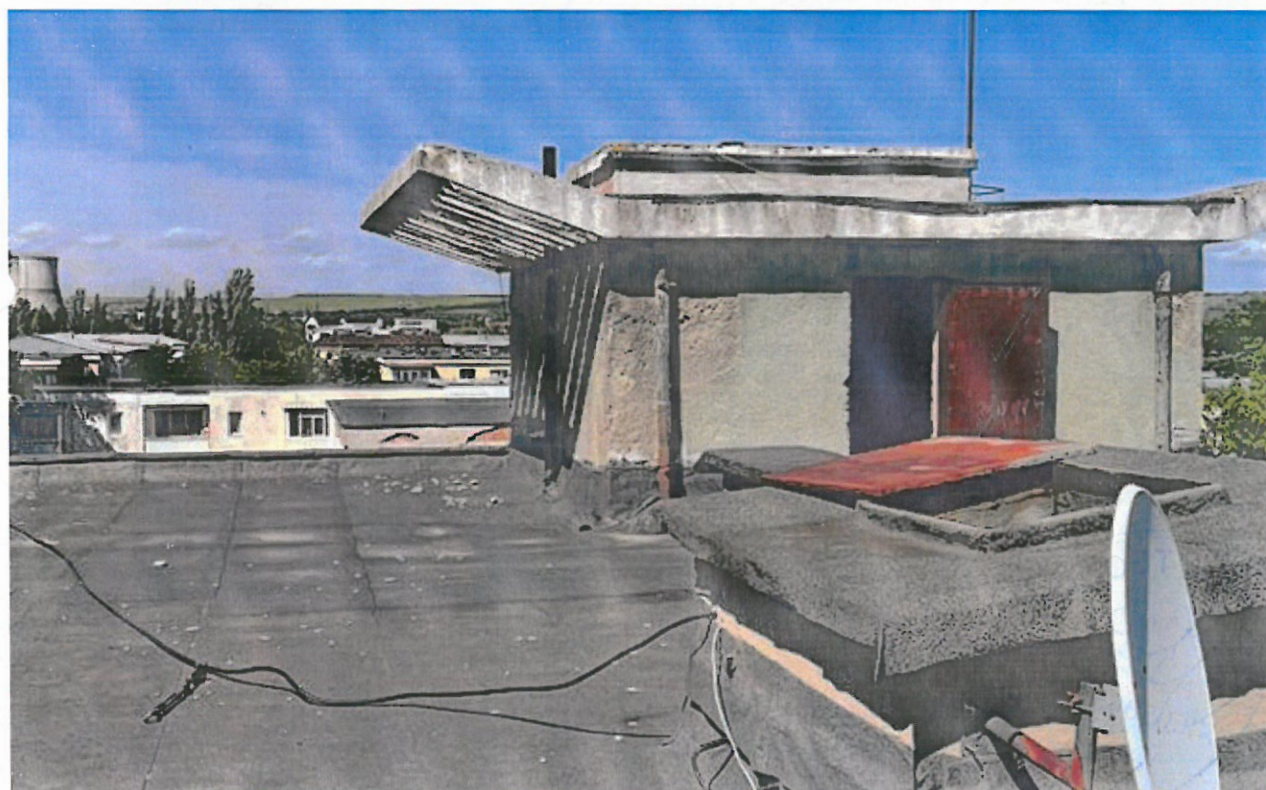
## TERASA

Au existat o serie de infiltrații la apartamentele de la ultimul nivel, datorate deteriorării straturilor de hidroizolație.

Invelitoarea blocului este de tip terasa necirculabila. În timp s-au realizat lucrări de reparații ale straturilor, dar invelitoarea prezinta degradari. Sarpantele realizate fara A.C. la momentul inceperii executiei vor fi desfacute si se vor repara straturile teraselor.

**greutatea initiala a straturilor de terasa.** Inainte de inceperea lucrarilor la terasa, se va investiga starea planseului suport, pe la partea inferioara a acestuia – in cazul in care se constata degradari (fisuri, avarii, deformatii excesive) constructorul care va executa lucrarile are obligatia de a informa proiectantul pentru stabilirea masurilor care se impun. La desfacerea straturilor se interzice depozitarea in gramezi a acestora pe planseul de terasa.

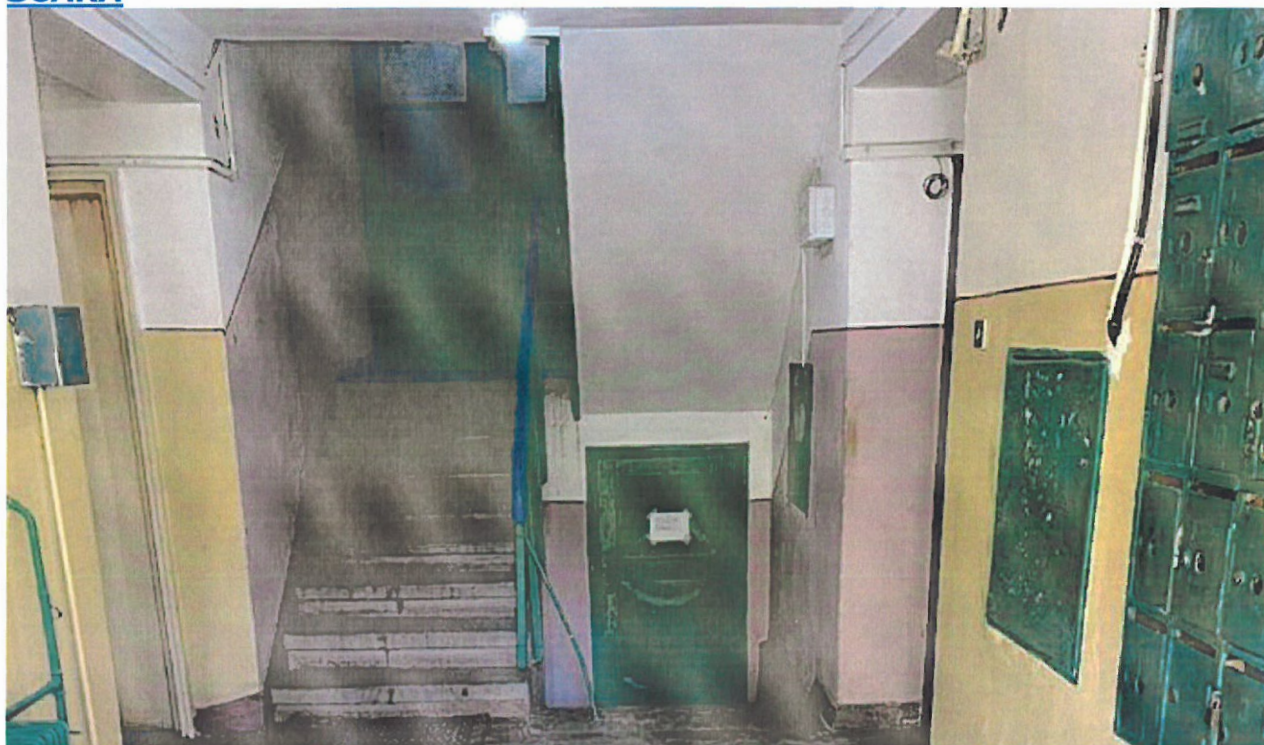
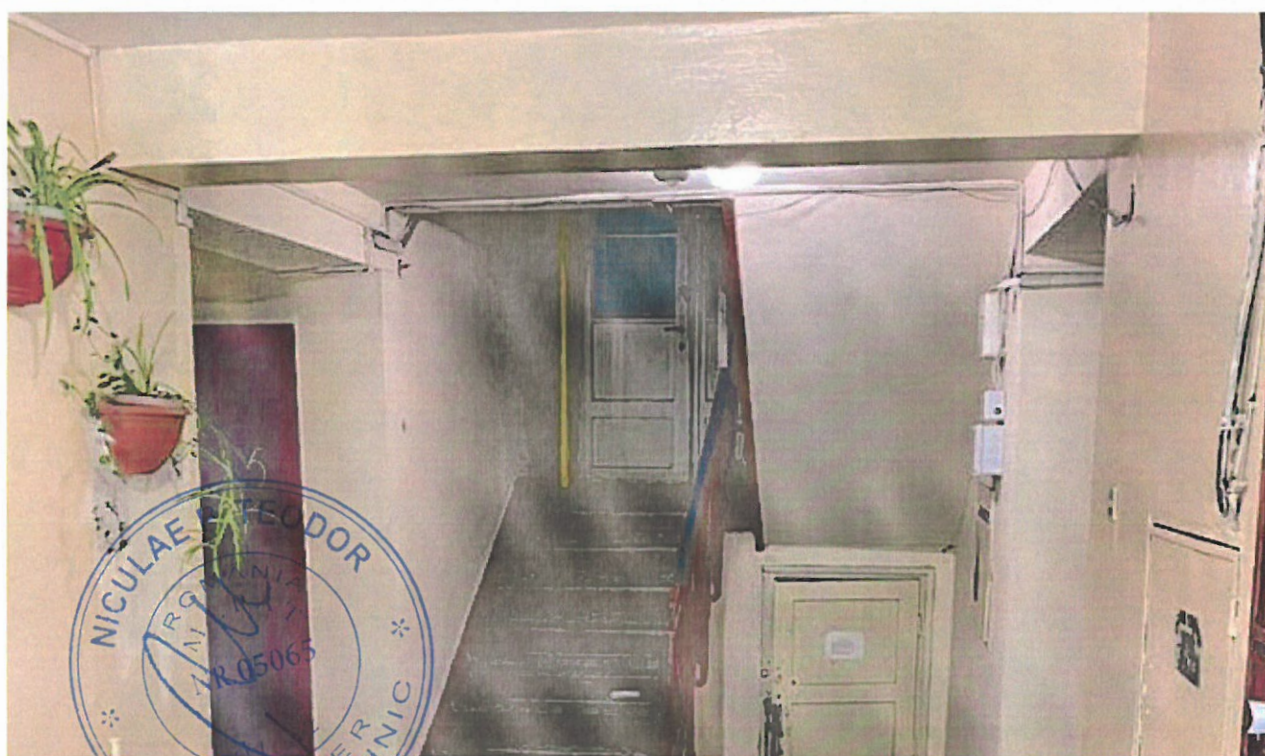
## SCARA

Accesul pe verticală se realizează prin intermediul unei scări într-o rampă, din beton armat.
